# INFORME TÉCNICO EVALUACIÓN DEL CASCO URBANO (CIUDAD DE BONAO)

INSTITUTO NACIONAL DE TRÁNSITO  
Y TRANSPORTE TERRESTRE

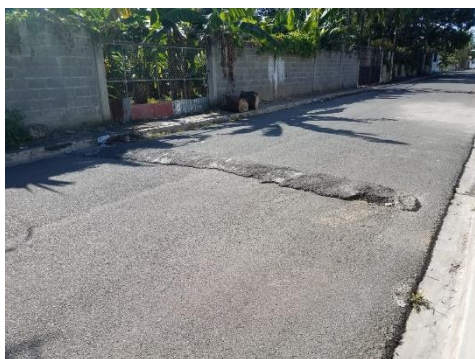
**Imagen 2:** Lomo en mal estado.

La Encargada del Departamento de Transito en Bonao informa que los ciudadanos realizan la solicitud de reductores de velocidad y luego proceden a colocarlos sin esperar respuesta de la Alcaldía, dando lugar a un exceso de reductores de velocidad que no cumplen con las dimensiones adecuadas.

- Eliminar 20 reductores de velocidad.

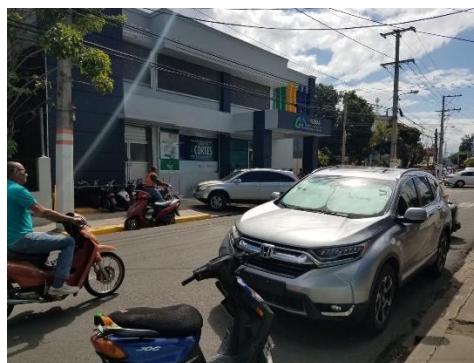
**Imagen 3:** Estacionamiento frente a hospital.

Otros de los puntos que fueron levantados son 3 hospitales y una clínica privada. En estos se pudo observar la dificultad que tienen los vehículos de emergencia para circular por la vía de acceso debido a que los vehículos privados se estacionan en ambos lados de la vía.

- Restringir el estacionamiento frente a los hospitales y clínicas señalados, para facilitar el acceso de los vehículos de emergencia a estos.

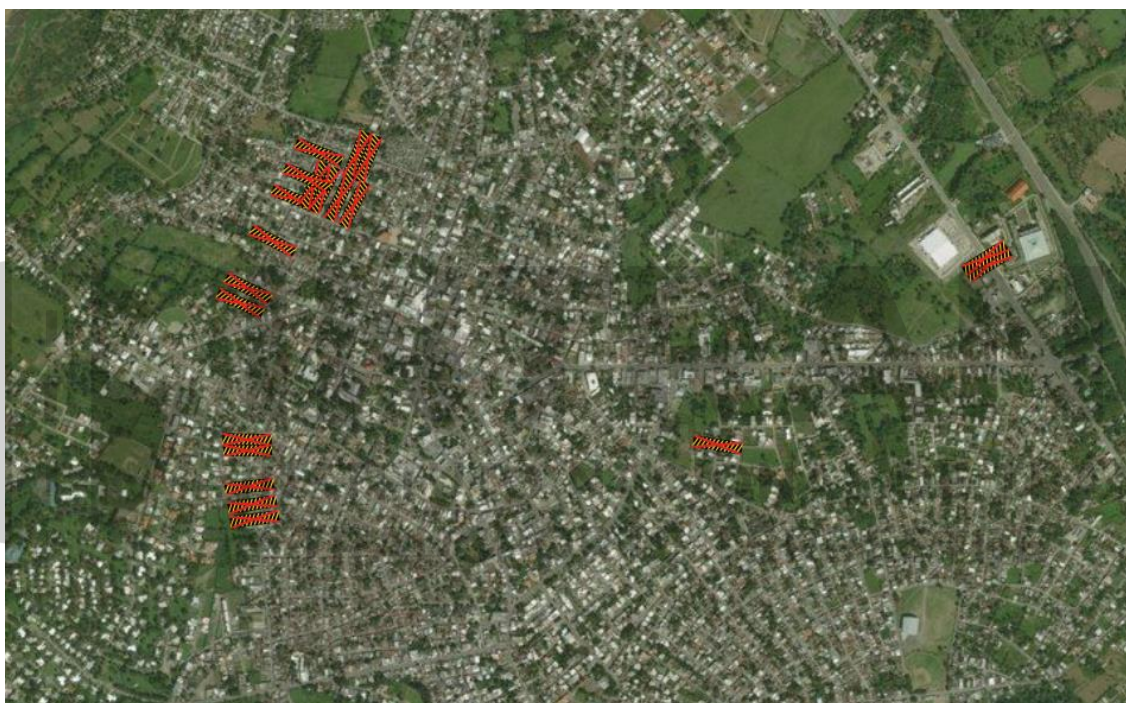
En vista de la problemática presentada en el barrio Puerto Rico, se realizó una evaluación técnica que consistió en un levantamiento georreferenciado de los reductores de velocidad. Se identificaron más de 12 reductores en un espacio muy reducido, dificultando la circulación en esta zona. Estos no tienen ninguna justificación ya que no se encuentran frente a escuelas, hospitales o destacamentos ni existe una alta velocidad de circulación en estas vías.

**Imagen 4:** Georreferencia de los reductores de velocidad.

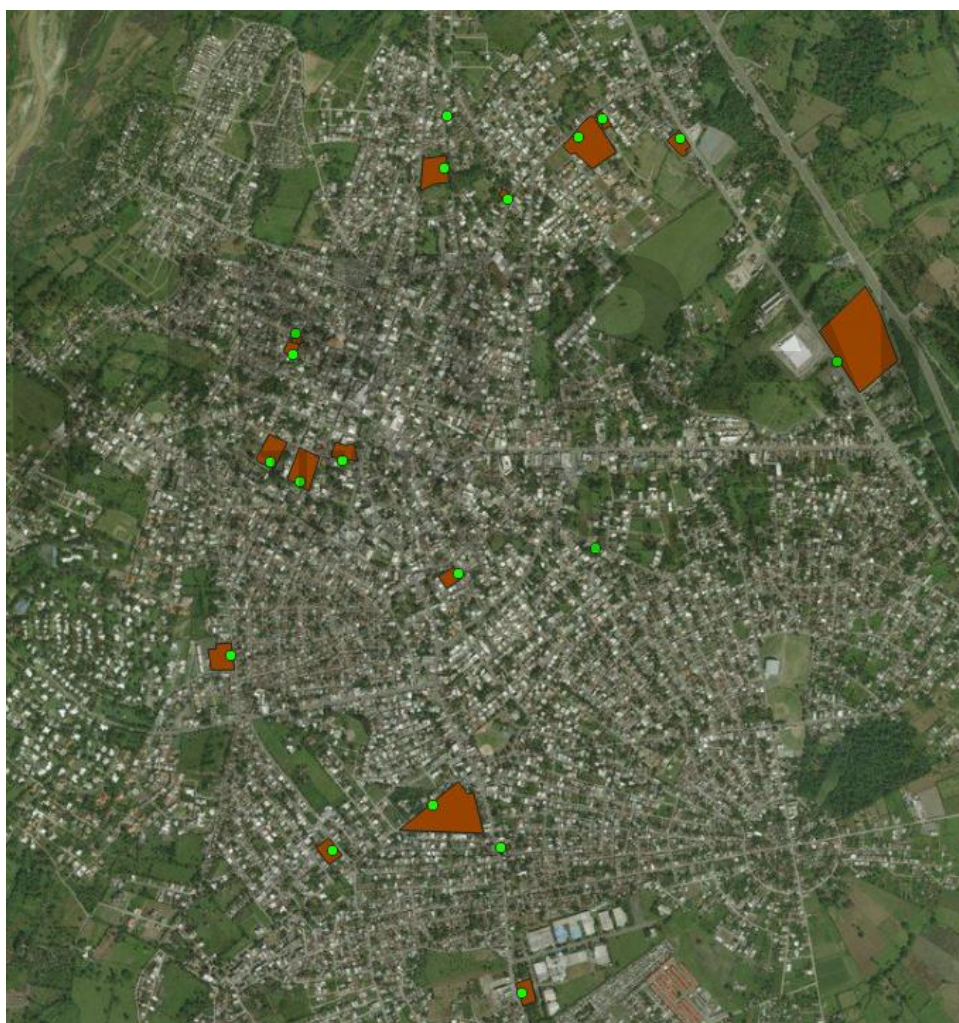
En relación a los centros educativos en el recorrido realizado se levantaron 17 centros y una universidad que han solicitado a la alcaldía la implementación de reductores de velocidad para la protección de sus estudiantes a la hora de entrada y salida. Estos centros educativos tampoco cuentan con señalización de zona escolar ni con cruces peatonales. La imagen 5 debajo destaca los centros educativos levantados.

**Imagen 5:** Centros educativos levantados de Bonao

- Aplicar reductores de velocidad tipo lomo, señalización horizontal y vertical en las entradas de los centros educativos y estancias para la protección de los estudiantes en las horas de entrada y salida.

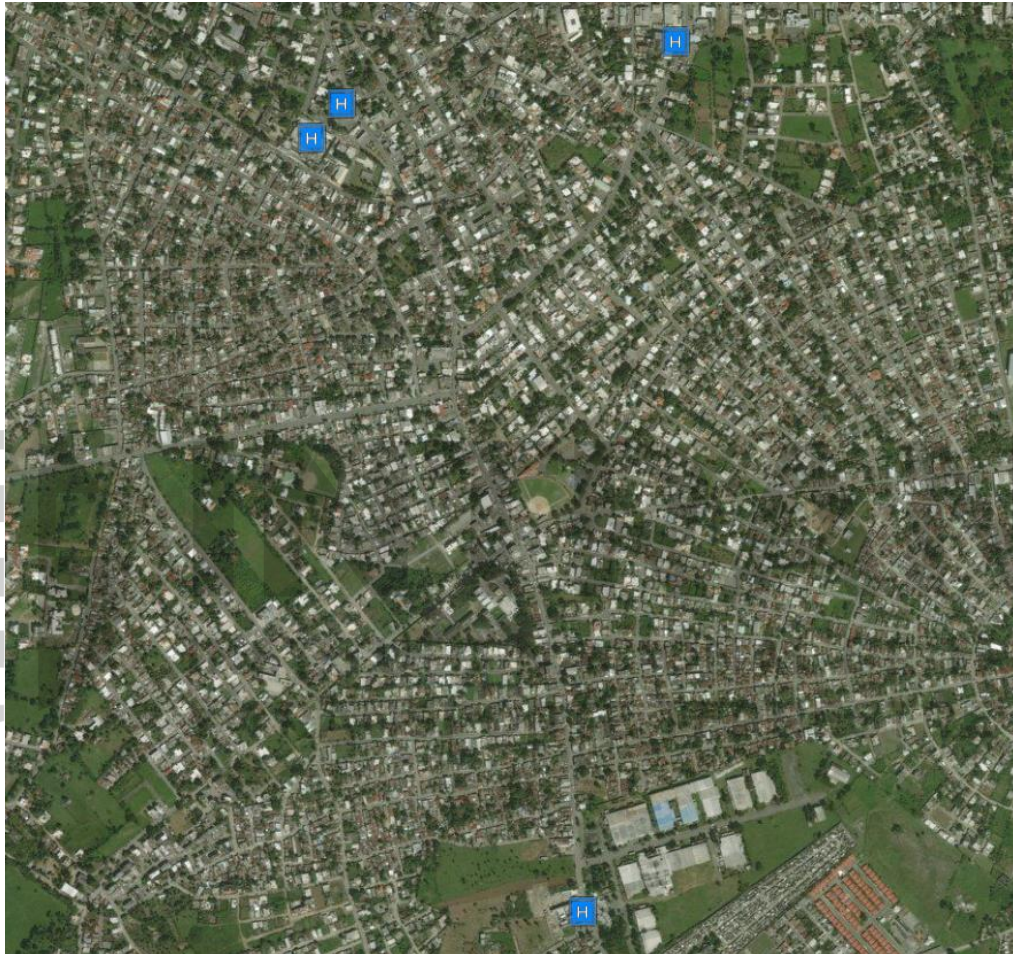
**Imagen 6:** Hospitales levantados.

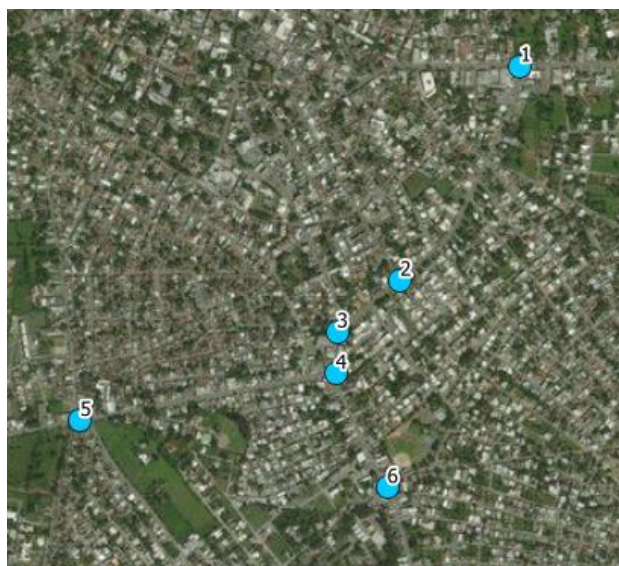
**Imagen 7:** Intersecciones críticas.

- 1- En la Av. Aniana Vargas con la Av. Profesor Juan Bosch existe una problemática de estacionamiento provocando que el tiempo del semáforo no sea suficiente para el flujo de vehículos que circulan. Los vehículos estacionados de ambos lados de la avenida obstaculizan el flujo y estrechan la vía de 2 carriles en cada sentido a solo 1 carril en cada sentido.

- 2- En la Av. Aniana Vargas con C/ Padre Fantino existe una alta ocurrencia de accidentes debido a que la intersección esta justo después de una curva.

- 3-4-6 En las intersecciones de la Av. Duarte con la Av. Privada y con la Av. Aniana Vargas se generan largos congestionamientos debido al uso de suelo comercial que existe en la vía, falta de sincronización de los semáforos y carga y descarga de vehículos pesados.

- 5- El Ayuntamiento ha recibido varias solicitudes de implementación de semáforos en las intersecciones de la Av. Aniana Vargas con las calles Padre Billini y Padre Fantino debido a la recurrencia de accidentes y el congestionamiento existente en hora pico.

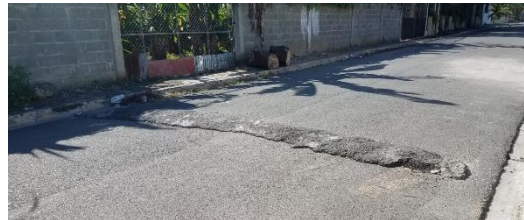
**Imagen 8:** Lomo a eliminar.

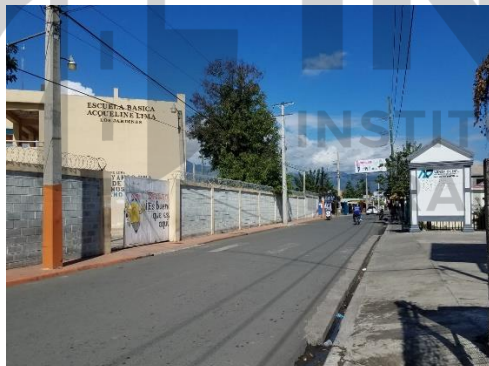
**Imagen 9:** Escuela sin reductores ni señalización.

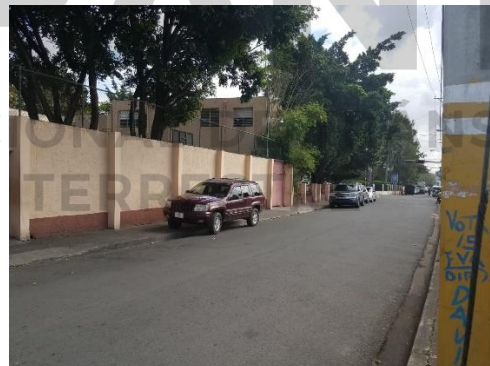
**Imagen 10:** Escuela sin reductores ni señalización.

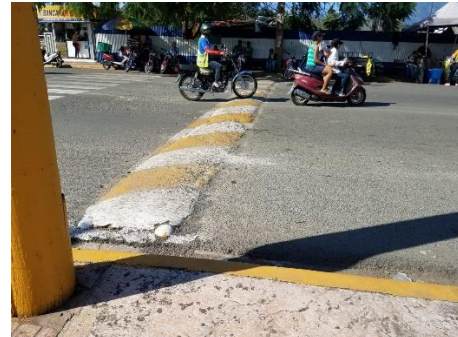
**Imagen 12:** Zona desocupación espacio público.

- Aplicar Speed Table y bandas sonoras a centros educativos de la Av. De las Hortensias debido a la alta velocidad de circulación de los vehículos en esta vía. Se recomienda la desocupación de la acera (espacio público) frente a la universidad para proteger la vida de los estudiantes.

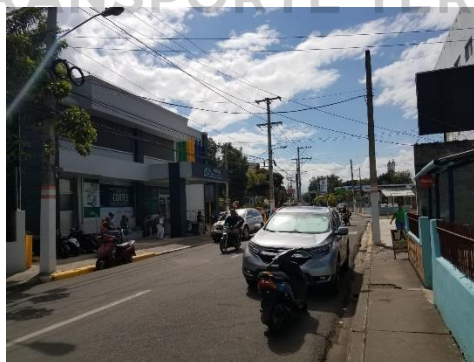
**Imagen 13:** Estacionamiento de Vehículos frente a Hospital.

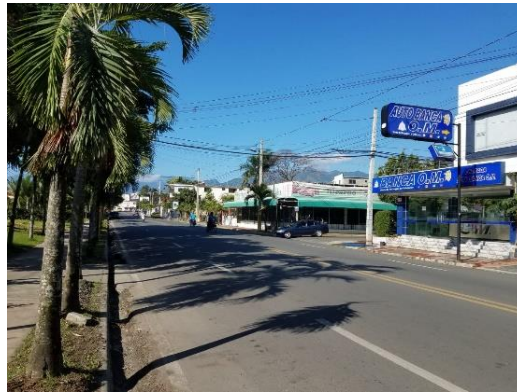
**Imagen 14:** Intersección con recurrencia de accidentes de tránsito.

- Aplicar reductores de velocidad de tipo estoperoles, y señalización vertical en la intersección de la Av. Aniana Vargas con la Calle Padre Fantino debido a la recurrencia de accidentes de tránsito en esta.

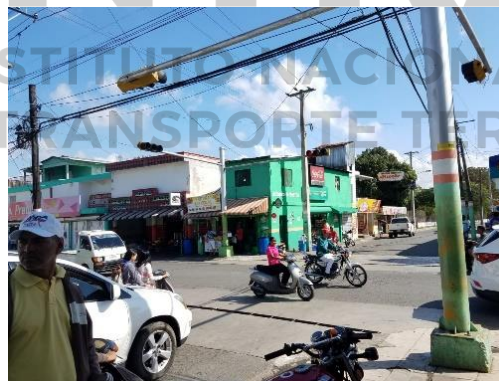
**Imagen 15:** Intersección a aforar.

- Realizar aforos vehiculares por parte del Ayuntamiento de Bonao para la revisión de los tiempos de los semáforos de las intersecciones más críticas.

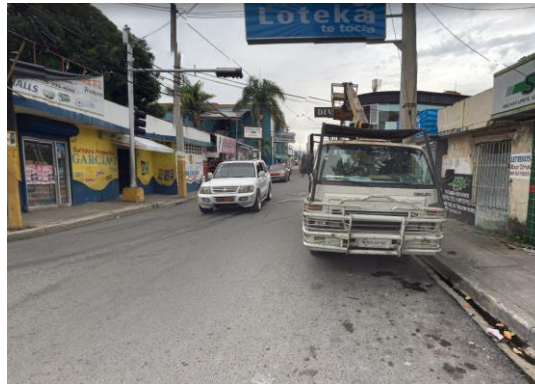
**Imagen 16:** Carga y descarga de camiones.

- Se recomienda al Ayuntamiento establecer un horario de carga y descarga de vehículos pesados en la Av. Duarte debido a la gran cantidad de negocios que necesitan cargar y descargar sus camiones en esta vía. Este horario deberá ser en hora valle.

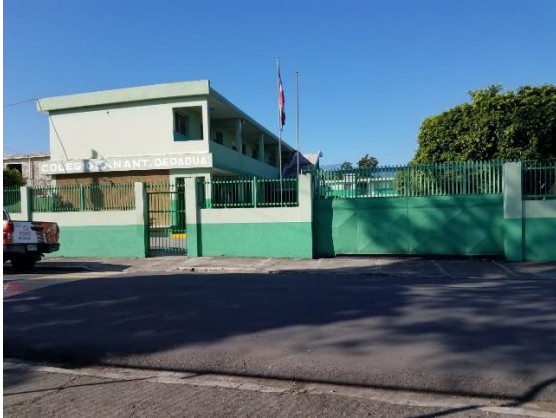
*Centro educativo sin reductores de velocidad ni señalización.*

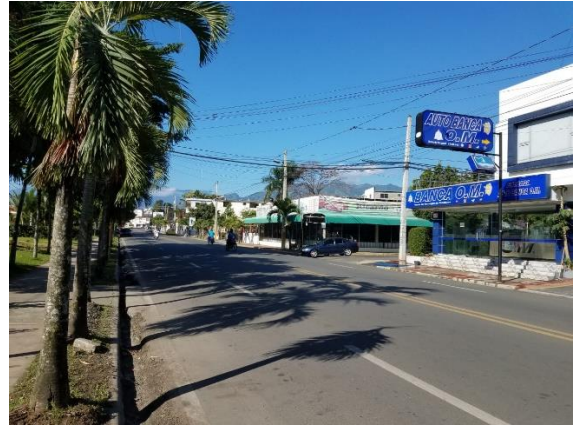
*Intersección con recurrencia de accidentes de tránsito.*

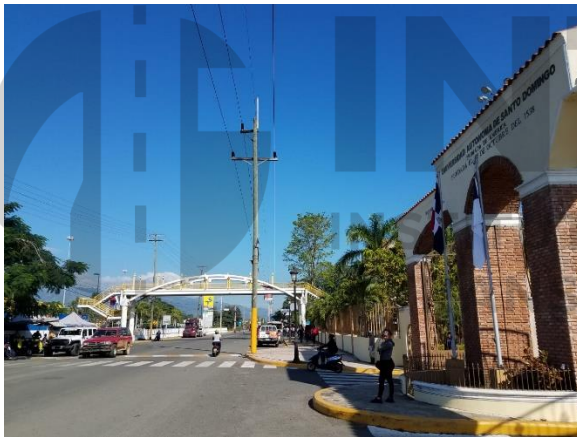
*Paso peatonal con reductores de velocidad debajo de puente peatonal.*

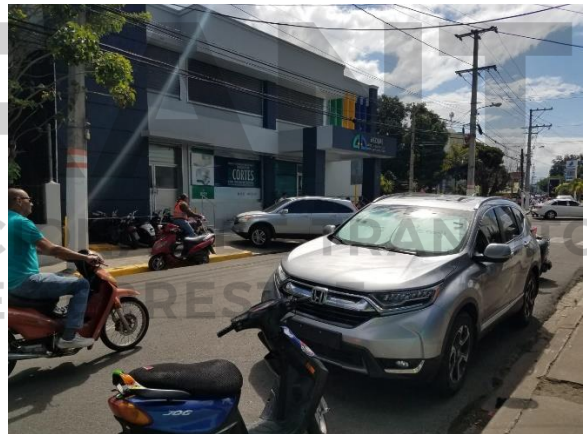
*Estacionamiento de Vehículos frente a hospital.*
