INFORME TÉCNICO REDUCTORES DE VELOCIDAD (CARRETERA DE YAMASÁ)

El siguiente informe tiene como propósito atender a la solicitud realizada por la Alcaldía del Municipio de Yamasá, con respecto a la colocación de semáforos, señalización horizontal-vertical y reductores de velocidad en la Carretera de Yamasá.

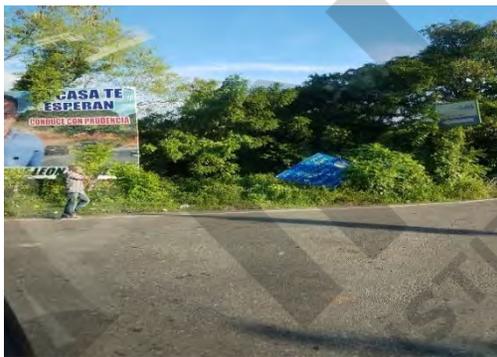
Figura 1. Señal vertical derribada.

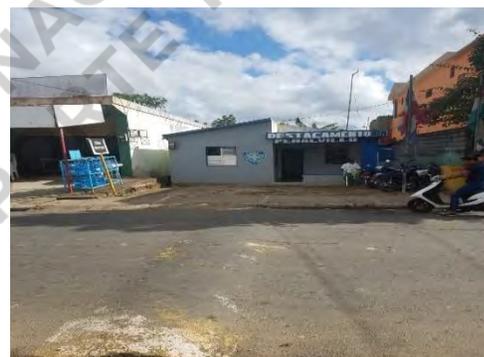
Figura 2. Lomo sin señalización horizontal-vertical adecuada.

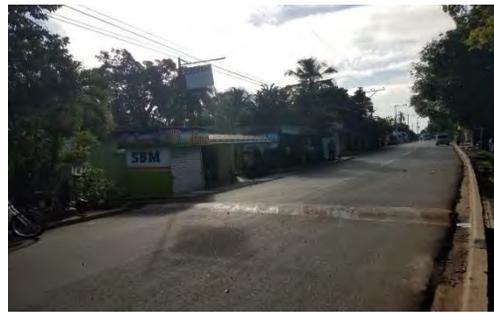
Figura 3. Lomo colocado en comercio.

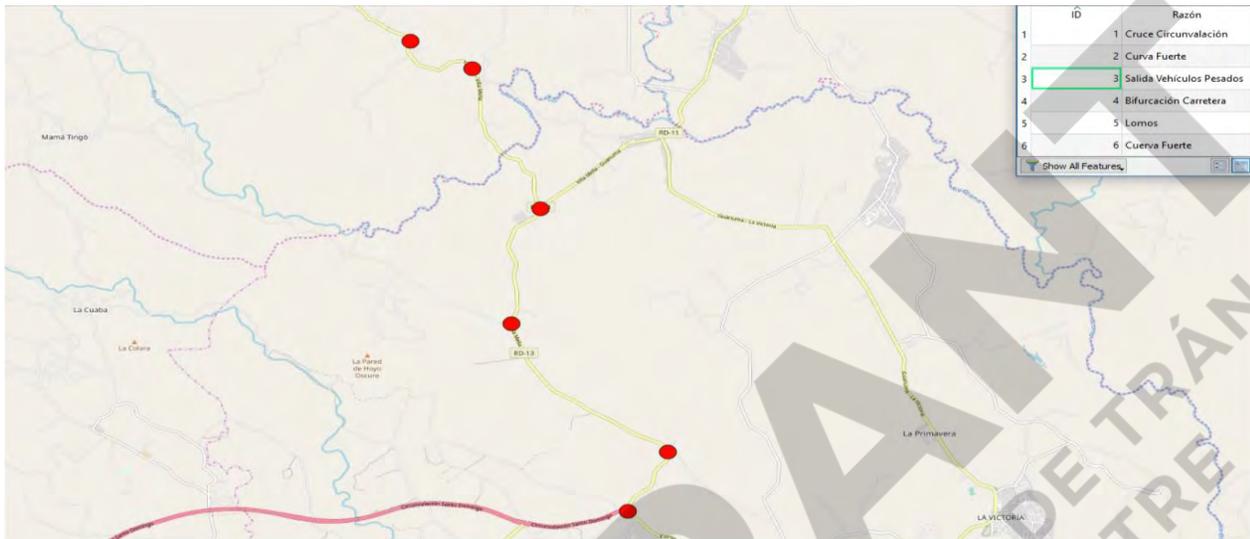
Ilustración 4: Puntos críticos identificados en el recorrido.

En el recorrido se identificaron los siguientes puntos críticos:

1. El cruce de la Circunvalación con la carretera de Yamasá.
2. Una curva fuerte.
3. La salida de vehículos pesados.
4. El cruce Yamasá-Monte Plata.
5. Tres lomos próximos a una curva.
6. Una curva fuerte.

En estos puntos críticos, solo después del cruce de Yamasá-Monte Plata existen reductores de velocidad. Lo que sugiere una deficiencia en la instalación actual de los reductores y señalización vertical - horizontal. Lo cual puede contribuir en la frecuencia y magnitud de los accidentes.

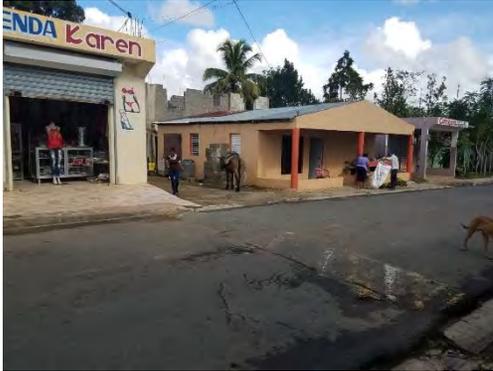
Figura 4. Lomo colocado frente a comercio.

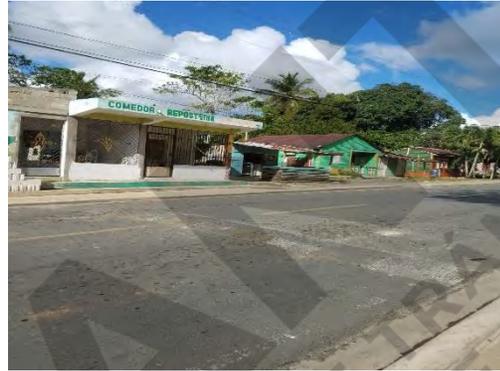
Figura 5. Lomo colocado frente a comercio.

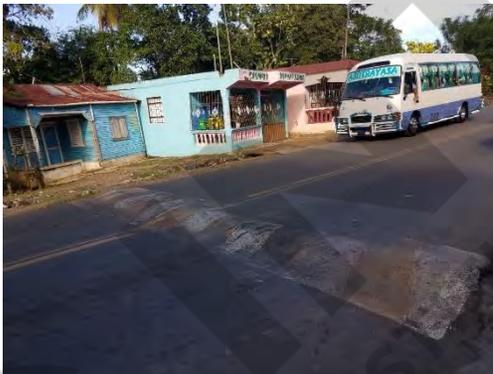
Figura 6. Lomo colocado frente a comercio.

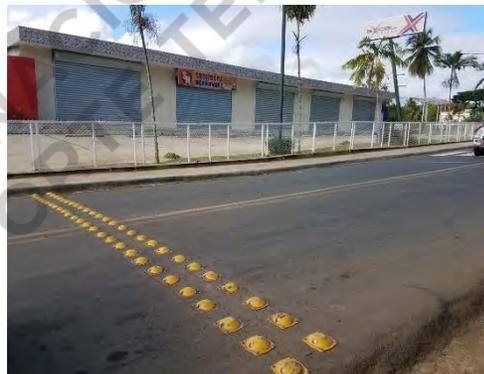
Figura 7. Lomo colocado frente a comercio.

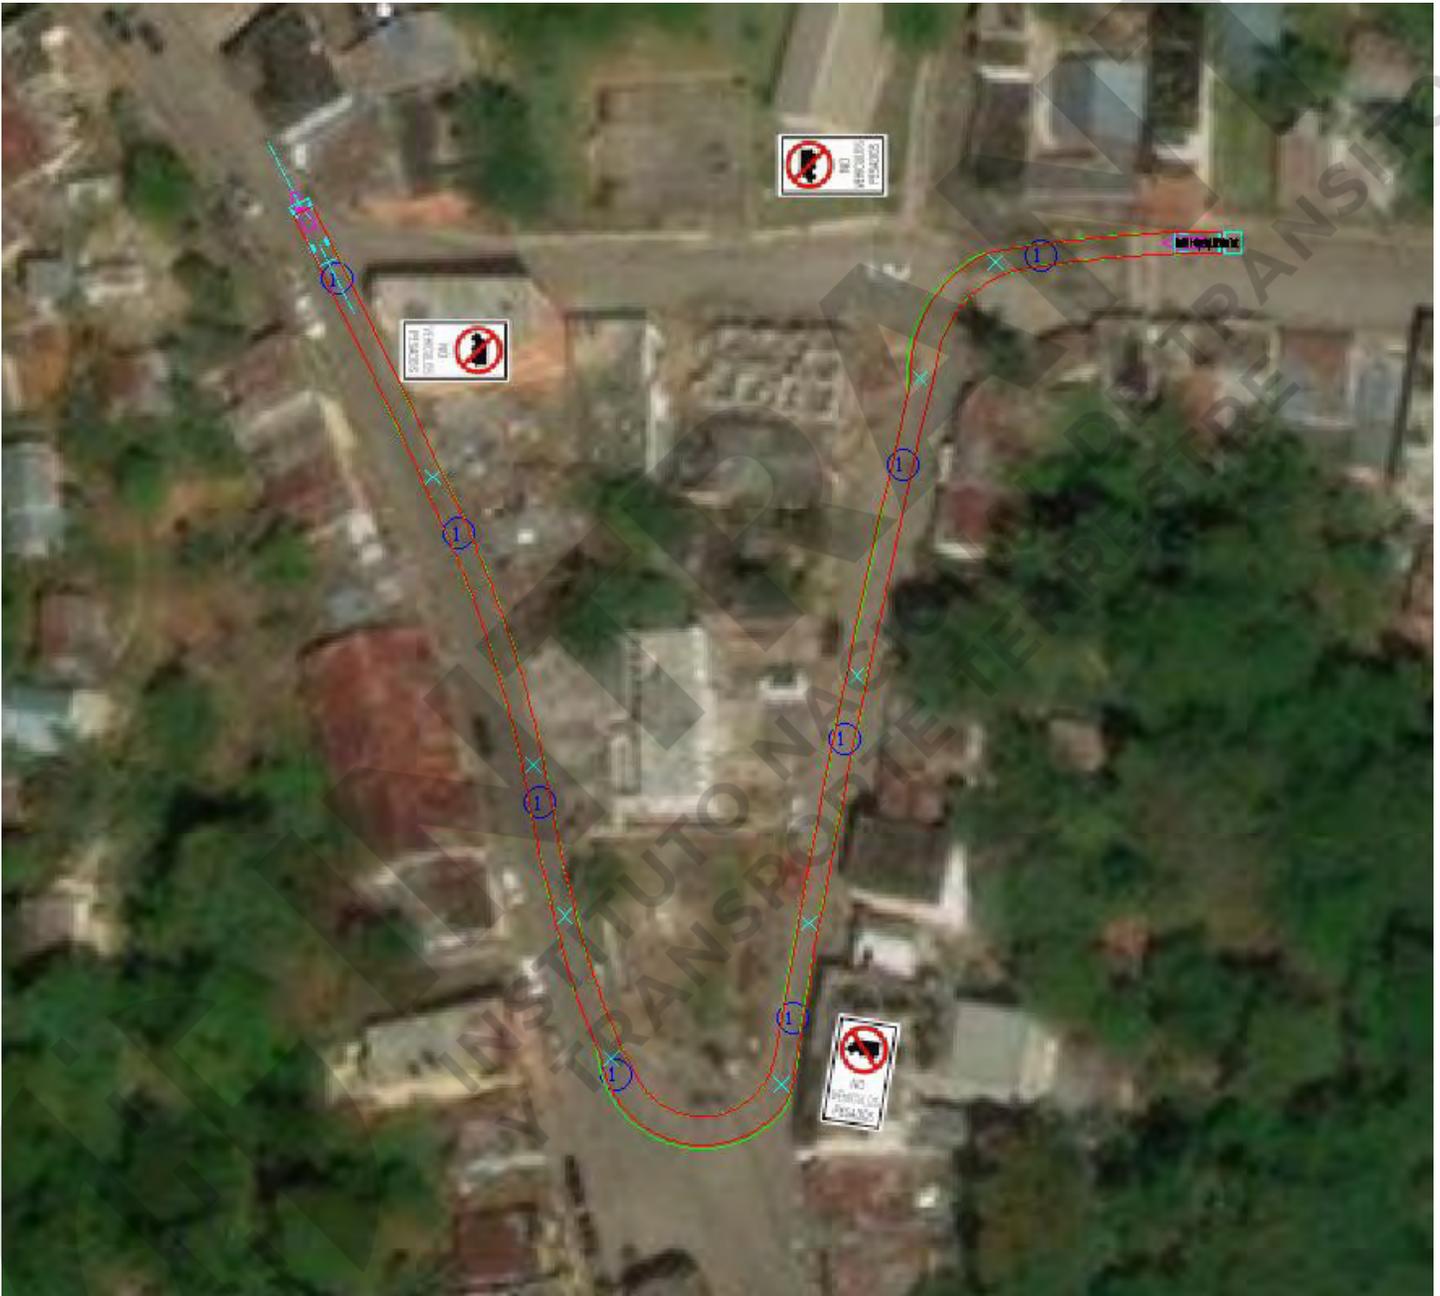
Ilustración 6: Comprobación del giro en "U" de los vehículos pesados

La restricción de este giro es debido a que la Av. Juan Pablo Duarte tiene una pendiente promedio de 8% donde los vehículos pesados se ven obligados a retroceder, ya que en ocasiones estos tienen dificultad al transitar.

- Eliminar y colocar reductores de velocidad con dimensiones correctas. De los 53 reductores de velocidad existentes se eliminarán 28 y colocarán 14 nuevos quedando un total de 39 reductores de velocidad (Ver Anexos. Tabla 1).
- Señalizar a lo largo de la carretera los reductores de velocidad, las escuelas, las curvas fuertes, los puentes angostos, las zonas de cruce de animales, las zonas de cruce de vehículos pesados. Los detalles de las señales pueden ser vistas en los anexos.
- Restringir el giro a la derecha de los vehículos pesados en la Av. María Estévez hacia Av. Prolongación María Estévez y desviarlos desde la Av. Juan Pablo Duarte hacia Av. Prolongación María Estévez. **Estos luego giraran en "U" hacia la Av. María Estévez** (Ver anexos. Ilustración 6). Se comprobó que la geometría de la vía permite a los camiones hacer el giro en "U" propuesto.
