INFORME TÉCNICO
RESIDENCIAL MIRADOR DEL OESTE
(SANTO DOMINGO OESTE)

**INFORME EVALUACIÓN MOVILIDAD
RESIDENCIAL MIRADOR DEL OESTE**
CENTRO DE CONTROL DE TRÁFICO, INTRANT

MEMORÁNDUM DE EVALUACIÓN TÉCNICA

Asunto: Evaluación de la Movilidad, Residencial Mirador del Oeste, SDO

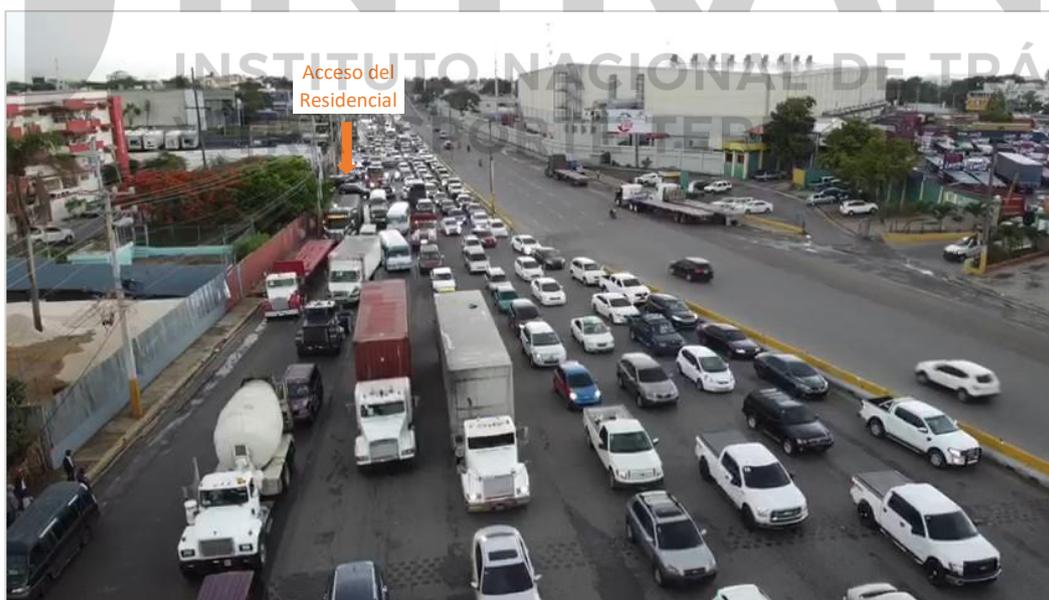
Imagen No. 1– Congestionamiento Vehicular en la Carretera Sánchez, próximo al Peaje

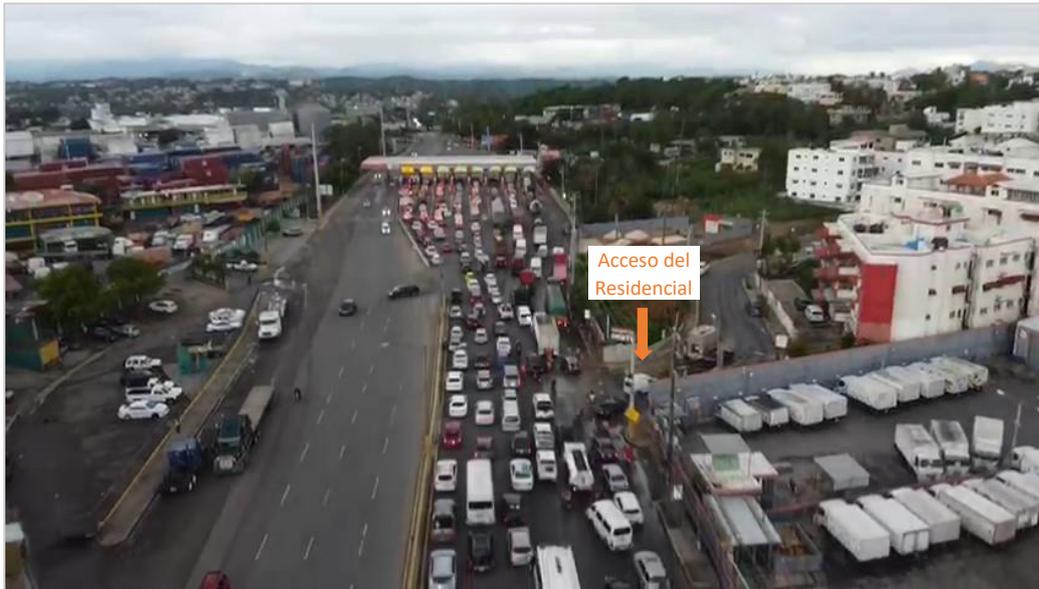
Imagen No. 2 Congestionamiento Vehicular en la Carretera Sánchez, frente a la entrada del Residencial Mirador del Oeste

1. Que el Ministerio de Obras Públicas y Comunicaciones (MOPC) y la Alcaldía de Santo Domingo Oeste evalúen, un nuevo acceso de conexión al residencial por la C/ Dolly que conecta a la Av. Independencia, para garantizar la movilidad y seguridad vial de las personas. (ver plano anexo de conexión)
2. Que se incluya en las áreas de Planeamiento Urbano de la Alcaldía de Santo Domingo Oeste antes de aprobar este tipo de proyecto, realizar los estudios de impacto de tráfico para que se considere la accesibilidad y se puedan reducir o mitigar el impacto de estos proyectos.

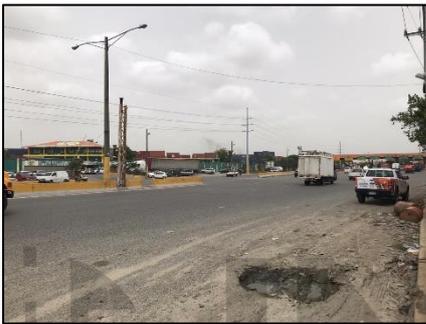
*Ilustración 1: Retorno Improvisado
Ctra. Sánchez*

Los vehículos que salen del residencial utilizan una abertura que se encuentra a unos 30 m de la salida, justo cuando el ancho de la calzada se amplía, obligando a los conductores a hacer una transición de unos 40 m que los expone a los vehículos que se aproximan a altas velocidades desde el paso a desnivel, lo que ha provocado múltiples siniestros viales.

- Cerrar retorno improvisado que actualmente se encuentra en constante uso por los residentes. (*Ver Anexo III: Propuesta Señalización Horizontal y Vertical – Ctra. Sánchez - Residencial Mirador del Oeste*)

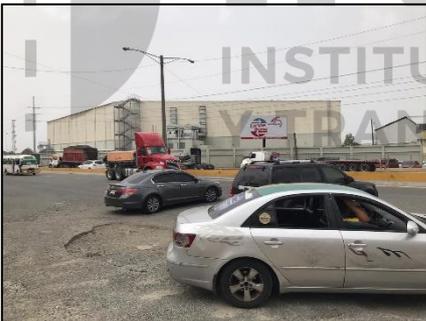
*Ilustración 2: Salida de Residencial
Mirador del Oeste*

El acceso y su actual uso, principalmente la salida de vehículos, representa un problema de seguridad vial para los usuarios de la vía y los residentes del residencial Mirador del Oeste.

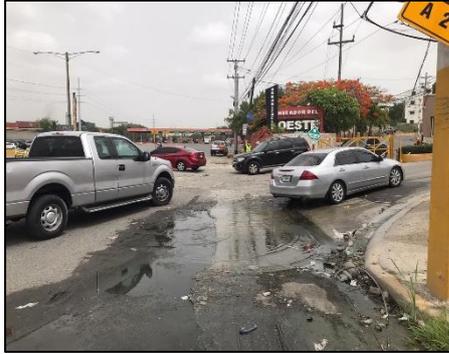
El pavimento en los alrededores del acceso se encuentra en mal estado por acumulación de agua, obligando a los conductores a tomar el 3er carril para entrar o salir del residencial. Esto reduce la capacidad de la vía en un 50%, no solo en este punto, sino a lo largo de la vía hasta la Av. Independencia.

Ilustración 3: Condición del pavimento en entrada Residencial Mirador del Oeste

Es necesario corregir la acumulación de agua sobre la carretera y reacondicionar el pavimento. Esta comunicación será remitida a la Dirección de Tránsito y Vialidad quien tiene injerencia en este tipo de actividad como es el caso de los accesos en las vías de la ciudad.

- Resolver el problema de acumulación de agua que está afectando, no solo el acceso al residencial, sino también el acceso a los establecimientos que se encuentran en el lado norte de la Ctra. Sánchez, desde la C/ Las Flores a la Av. Independencia. (*Ver Anexo II: Situación Actual – Ctra. Sánchez - Residencial Mirador del Oeste.*)

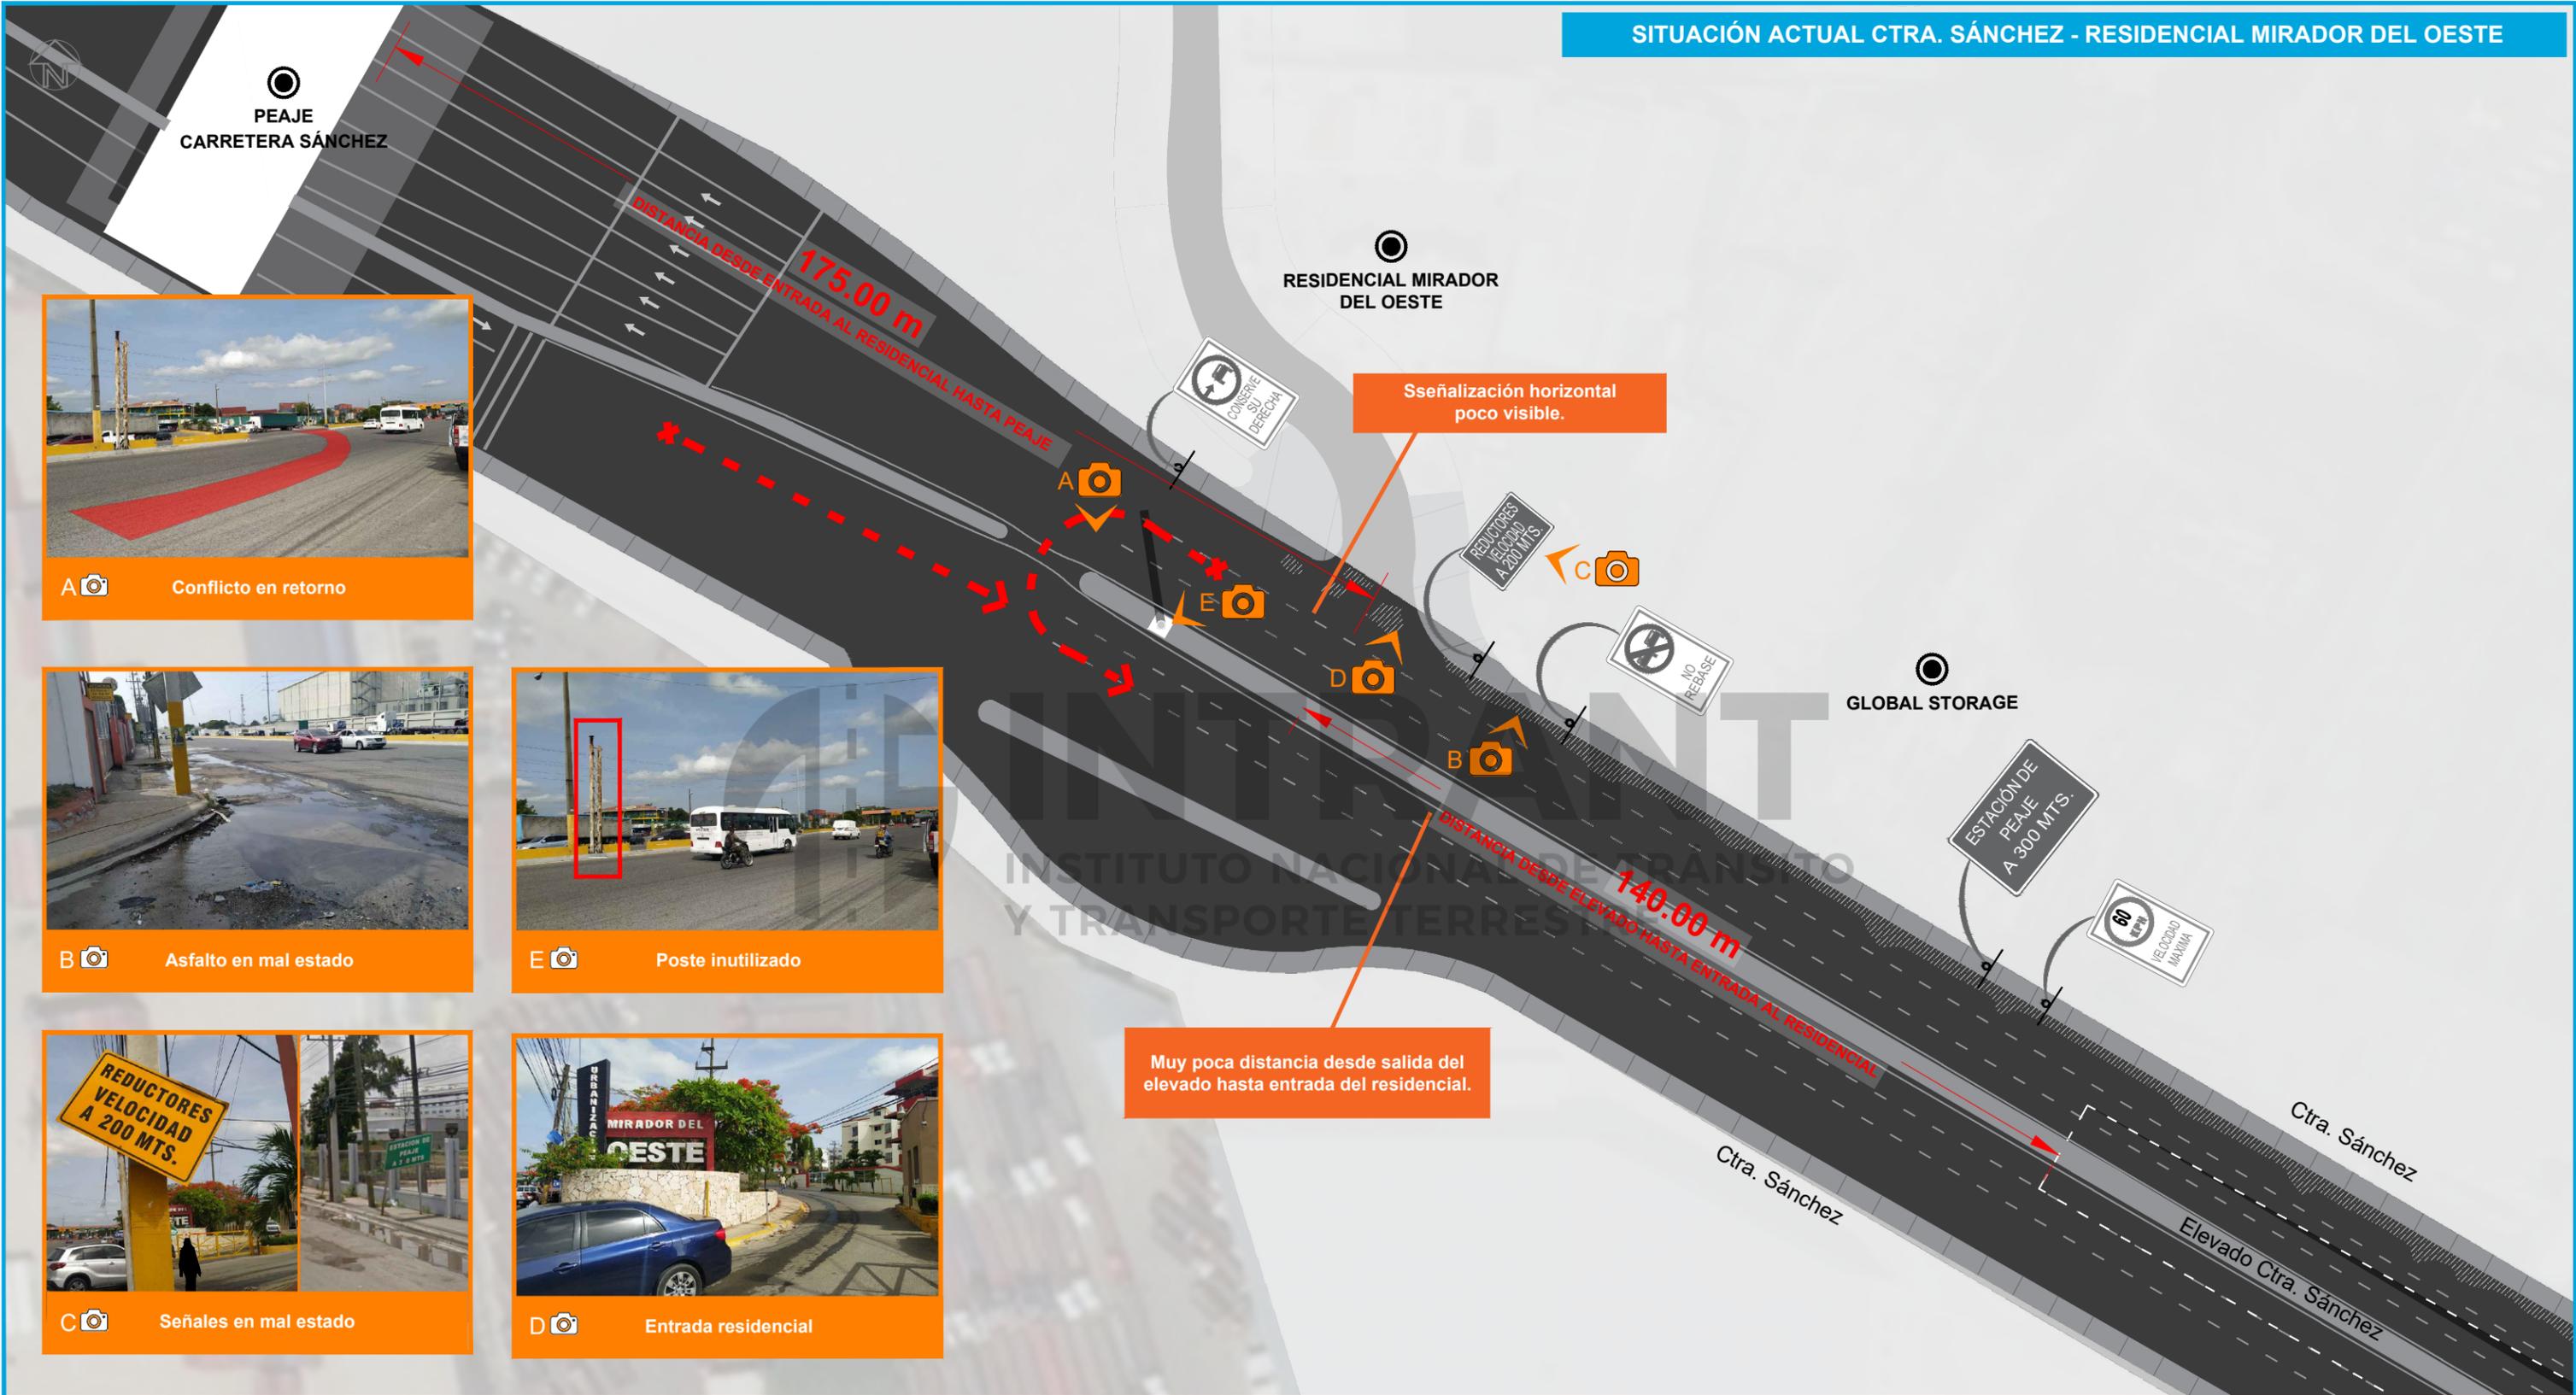
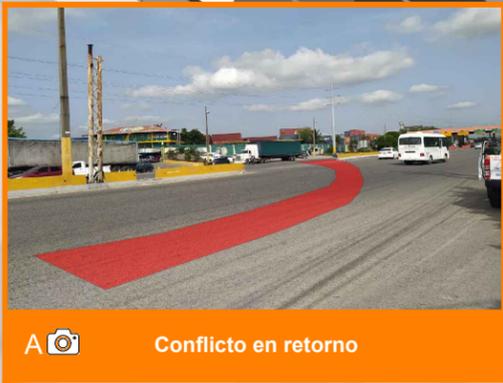
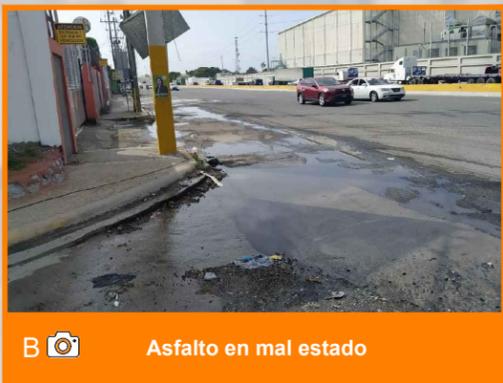
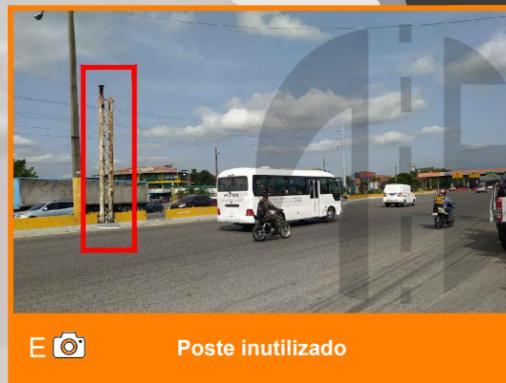
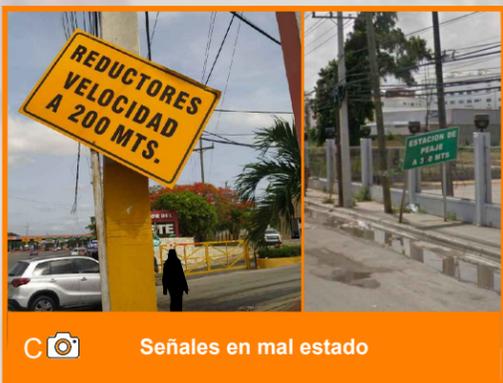
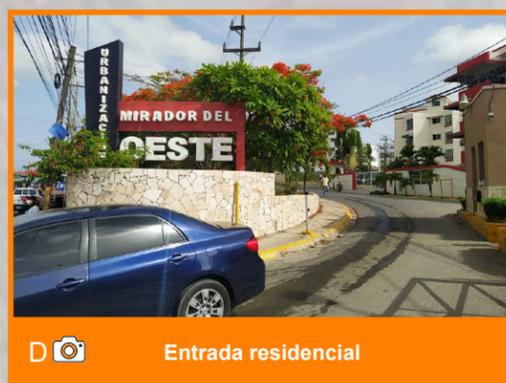
Situación Actual – Ctra. Sánchez
Residencial Mirador del Oeste

Muy poca distancia desde salida del elevado hasta entrada del residencial.

Señalización horizontal poco visible.
