MEMORÁNDUM DE EVALUACIÓN TÉCNICA  
SOLICITUD CIERRE CRUCE VEHICULAR EN PROLONGACIÓN 27 DE FEBRERO  
PRÓXIMO AL RESIDENCIAL CIUDAD AGRARIA

INSTITUTO NACIONAL DE TRÁNSITO  
Y TRANSPORTE TERRESTRE

Día 08 del Mes de Julio, 2019

**Asunto:** EVALUACIÓN SOLICITUD CIERRE DE CRUCE VEHICULAR EN LA AV. PROLONGACIÓN 27 DE FEBRERO PRÓXIMO AL RESIDENCIAL CIUDAD AGRARIA, SANTO DOMINGO OESTE

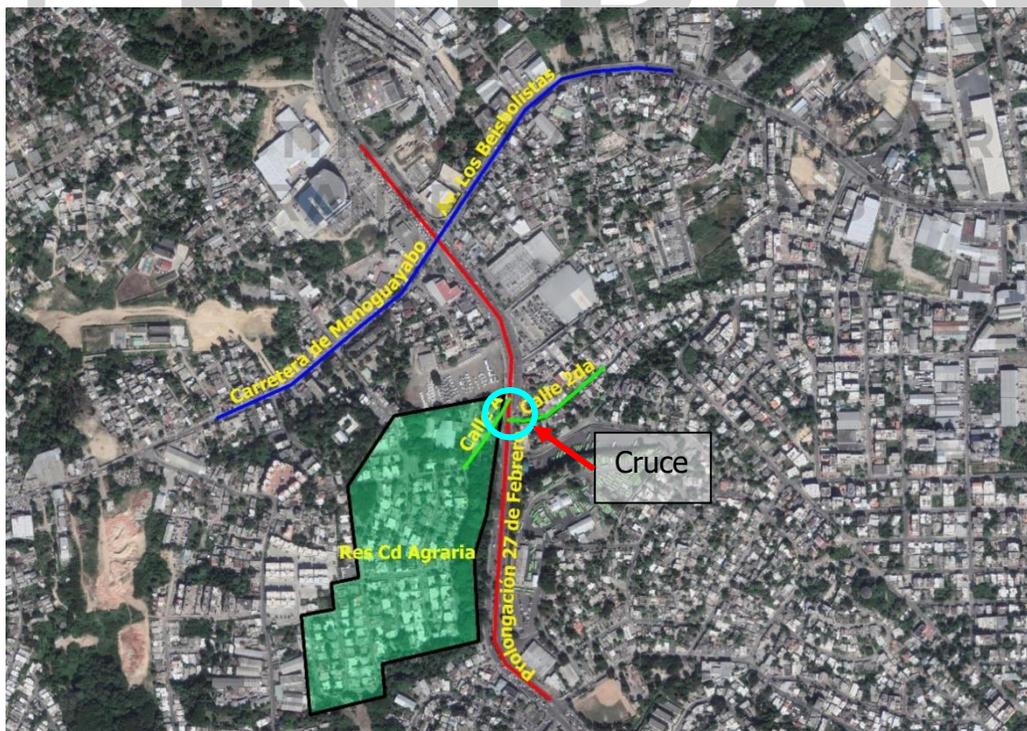
**Figura 1** Ubicación del cierre del cruce solicitado

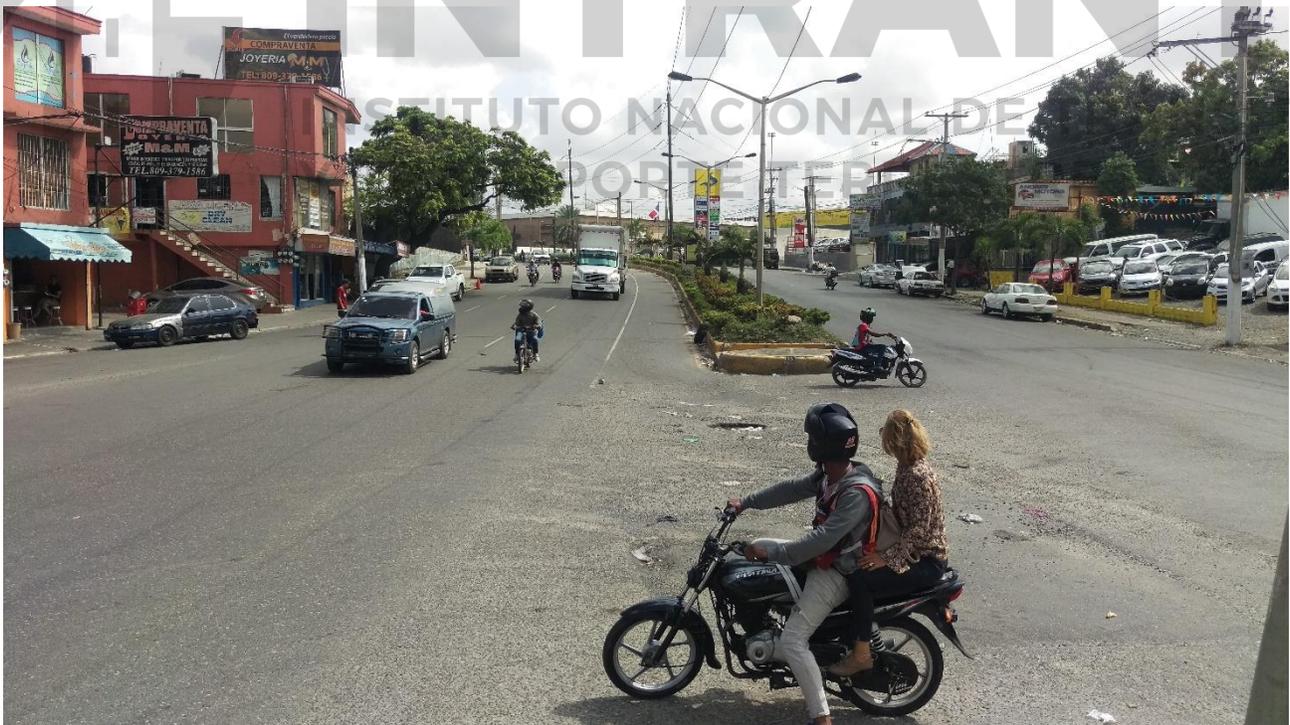
De acuerdo con lo indicado en el mencionado informe, los vehículos que circulan por la avenida en dirección Norte–Sur tienen que atravesar un acuerdo vertical seguido por una curva horizontal antes de llegar al cruce con la Calle A, lo que ocasiona que la visibilidad de los conductores que se disponen a cruzar la Av. Prolongación 27 de Febrero se vea comprometida, principalmente por las altas velocidades con las que se circula por la referida avenida. Además, en este documento se resalta la existencia de una bahía de incorporación para giro a la izquierda (Norte–Este), o retorno (Norte–Norte), que permite a los vehículos realizar estos movimientos sin interferir con los que van en dirección Norte–Sur; sin embargo, el radio de giro existente en esta bahía no es suficiente para vehículos pesados, por lo que éstos recurren a ocupar la calzada completa para realizar la maniobra correspondiente, poniendo en riesgo al resto de los usuarios de la vía.

***Figura 2*** Cruce Prolongación 27 de Febrero esq. C/ 2da – Vista al Norte

En este informe se recomendó, como propuesta de solución a los problemas mencionados, lo siguiente:

- Colocar dos bandas de reductores de velocidad en la Prolongación 27 de Febrero para calmando de tráfico.
- Colocar la señal vertical preventiva para informar la presencia de reductores de velocidad en la Prolongación 27 de Febrero.
- Colocar señales de No Estacione en la Prolongación 27 de Febrero.

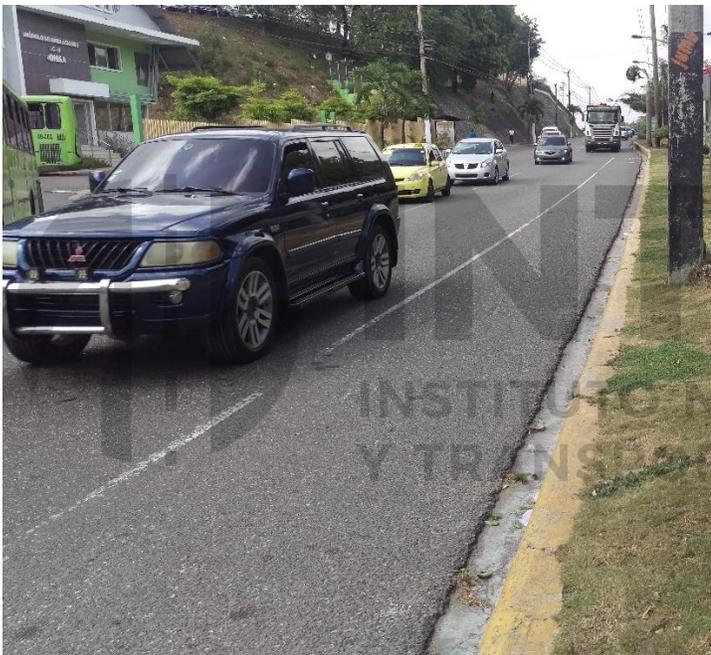
Atendiendo a estas recomendaciones, se realizó una visita técnica para realizar un recorrido de reconocimiento en la Prolongación 27 de Febrero en la zona de actuación, con la finalidad de verificar que esta propuesta haya sido adoptada. En este recorrido se observó que las medidas de solución propuestas no han sido implementadas (ver Figura 3 y Figura 4).

**Figura 3** Vista al acceso sur del cruce

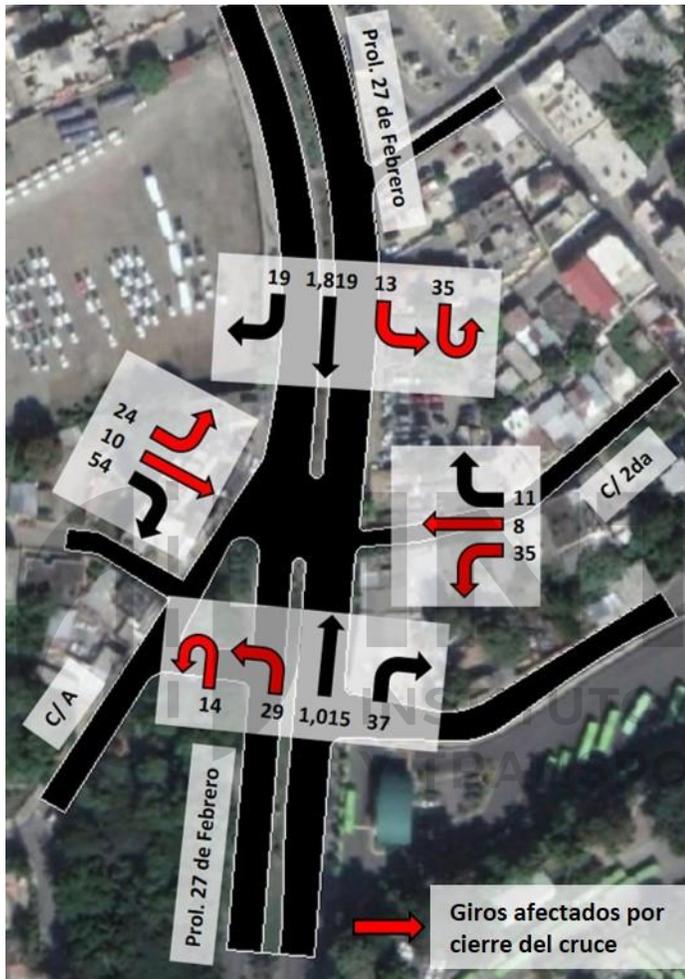
Con el objetivo de evaluar la solicitud actual realizada por la Junta de Vecinos, en la que se requiere cerrar el cruce, se analizaron los datos obtenidos en el estudio de campo de conteos vehiculares, el cual fue realizado en un día típico laboral en las horas de máxima demanda de la mañana y de la tarde. Según este estudio, la hora pico de la mañana es de 7:00 – 8:00 AM (ver Figura 5), mientras en la tarde es de 5:45 – 6:45 PM (ver Figura 6).

Al comparar los datos del volumen total de la intersección en la hora pico, con el flujo vehicular en esta misma hora de los giros que serían afectados al cerrar el cruce vehicular, se puede ver que la afección es mínima, correspondiendo a un 5.38% del volumen total en la hora pico de la mañana y un 6.38% del volumen total en la hora pico de la tarde.

**Figura 5** Volumen horario en hora pico AM

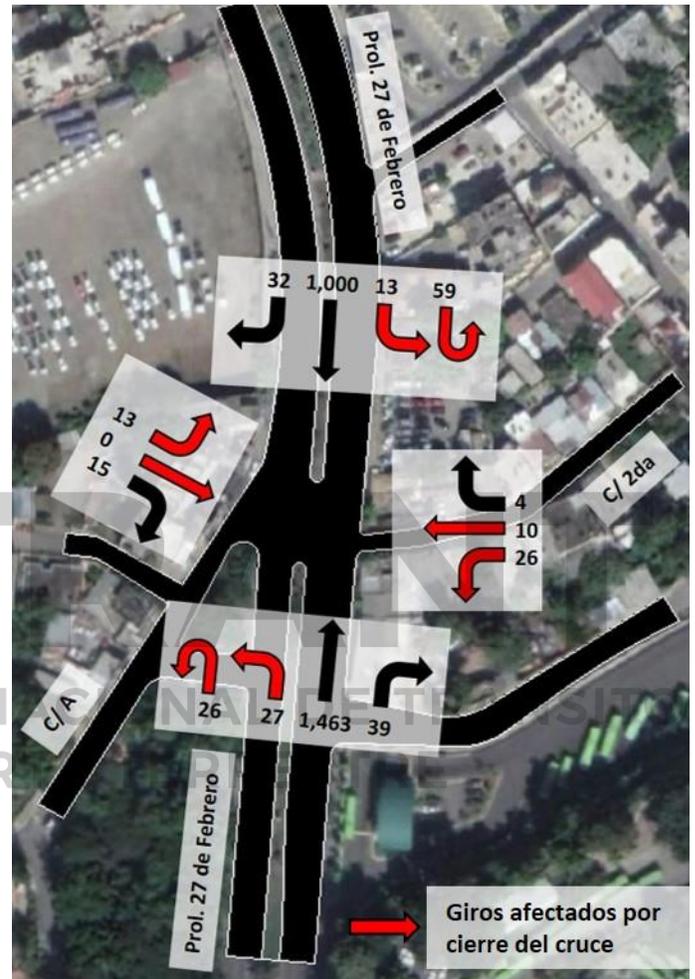
**Figura 6** Volumen horario en hora pico PM
