# INFORME TÉCNICO EVALUACIÓN DEL CASCO URBANO (CIUDAD DE BONAO)

INSTITUTO NACIONAL DE TRÁNSITO  
Y TRANSPORTE TERRESTRE

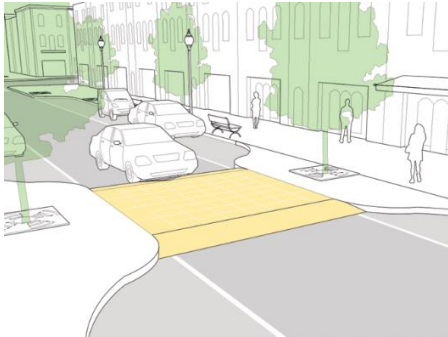
**Imagen 11:** Modelo Speed Table.

- Aplicar Speed Table y bandas sonoras a centros educativos de la Av. De las Hortensias debido a la alta velocidad de circulación de los vehículos en esta vía. Se recomienda la desocupación de la acera (espacio público) frente a la universidad para proteger la vida de los estudiantes.

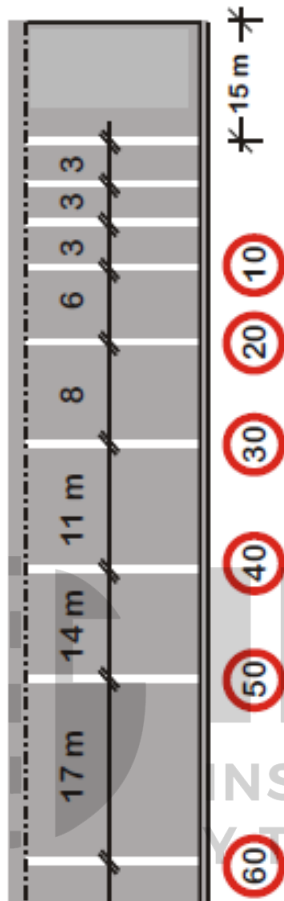
## Especificaciones colocación Bandas Sonoras

Las bandas sonoras en ningún evento tendrán una altura superior a tres centímetros (3 cm) sobre la superficie del pavimento. En reducciones parciales de velocidad, adicionalmente se deberán hacer tres tramos finales con separación igual a la indicada a la derecha de la velocidad final.

Ejemplo: Reducción de 70 a 40 Km/h. Compuesta de tramos de 20 m, 17m., y tres tramos de 11 m.

Bandas, flechas y letreros serán de color blanco.
