INFORME TÉCNICO REDUCTORES DE VELOCIDAD (CARRETERA DE YAMASÁ)

El siguiente informe tiene como propósito atender a la solicitud realizada por la Alcaldía del Municipio de Yamasá, con respecto a la colocación de semáforos, señalización horizontal-vertical y reductores de velocidad en la Carretera de Yamasá.

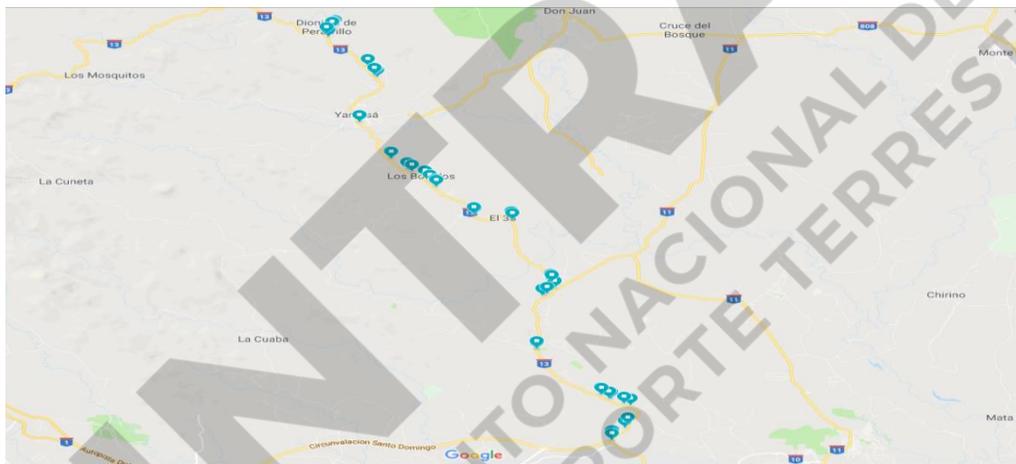
Ilustración 2: Georreferencia de los reductores de velocidad.

En el tramo analizado se levantaron 53 reductores de velocidad, los cuales han sido construidos por habitantes de la zona y establecimientos comerciales como colmados, comedores y estaciones de gas (Ver anexos. Figuras 4-11). Se identificaron 44 reductores de velocidad tipo lomo, 6 estoperoles y 3 bandas sonoras. La mayoría no tienen señalización vertical ni horizontal.

- Eliminar y colocar reductores de velocidad con dimensiones correctas. De los 53 reductores de velocidad existentes se eliminarán 28 y colocarán 14 nuevos quedando un total de 39 reductores de velocidad (Ver Anexos. Tabla 1).
- Señalizar a lo largo de la carretera los reductores de velocidad, las escuelas, las curvas fuertes, los puentes angostos, las zonas de cruce de animales, las zonas de cruce de vehículos pesados. Los detalles de las señales pueden ser vistas en los anexos.
- Restringir el giro a la derecha de los vehículos pesados en la Av. María Estévez hacia Av. Prolongación María Estévez y desviarlos desde la Av. Juan Pablo Duarte hacia Av. Prolongación María Estévez. **Estos luego giraran en "U" hacia la Av. María Estévez** (Ver anexos. Ilustración 6). Se comprobó que la geometría de la vía permite a los camiones hacer el giro en "U" propuesto.

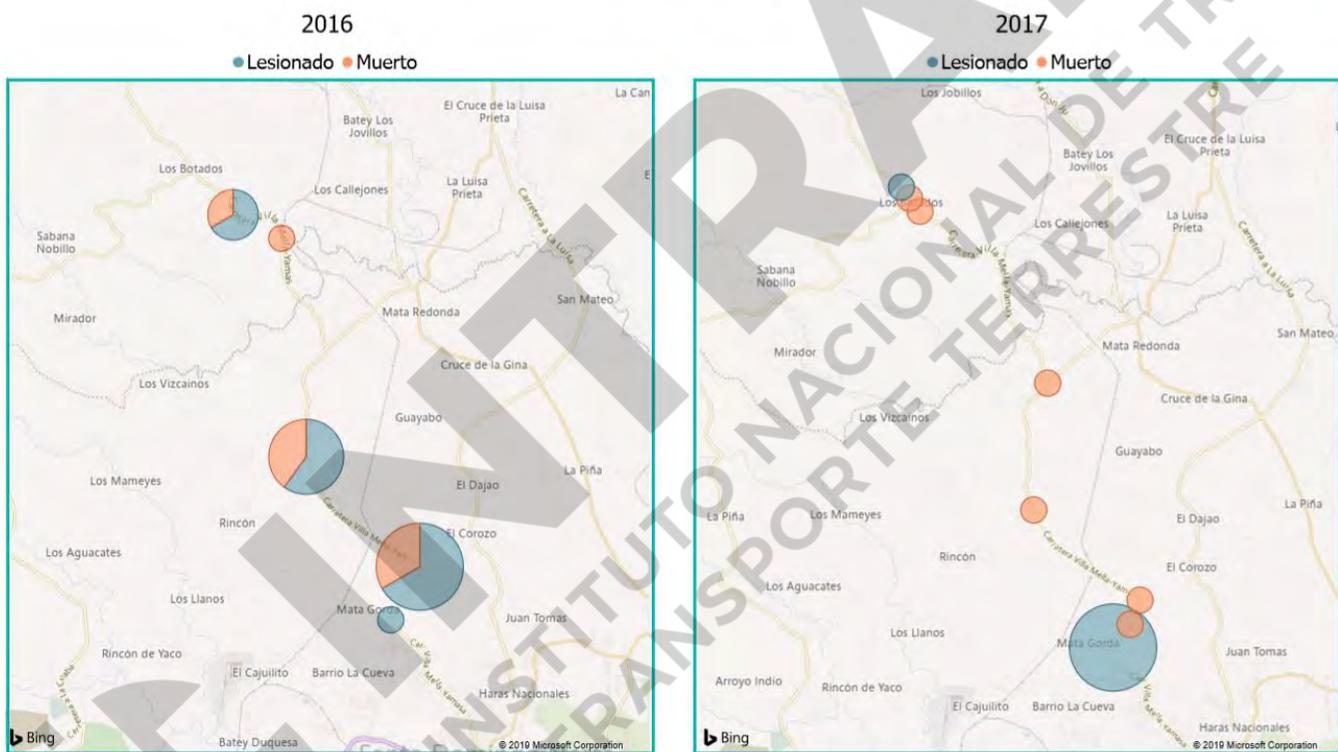
Ilustración 5

Los puntos críticos identificados junto al Ing. Cruz David, quien estuvo presente en el recorrido, coinciden con los datos proporcionados por El Observatorio Permanente de Seguridad Vial (OPSEVI), los cuales se muestran en la Ilustración 5.

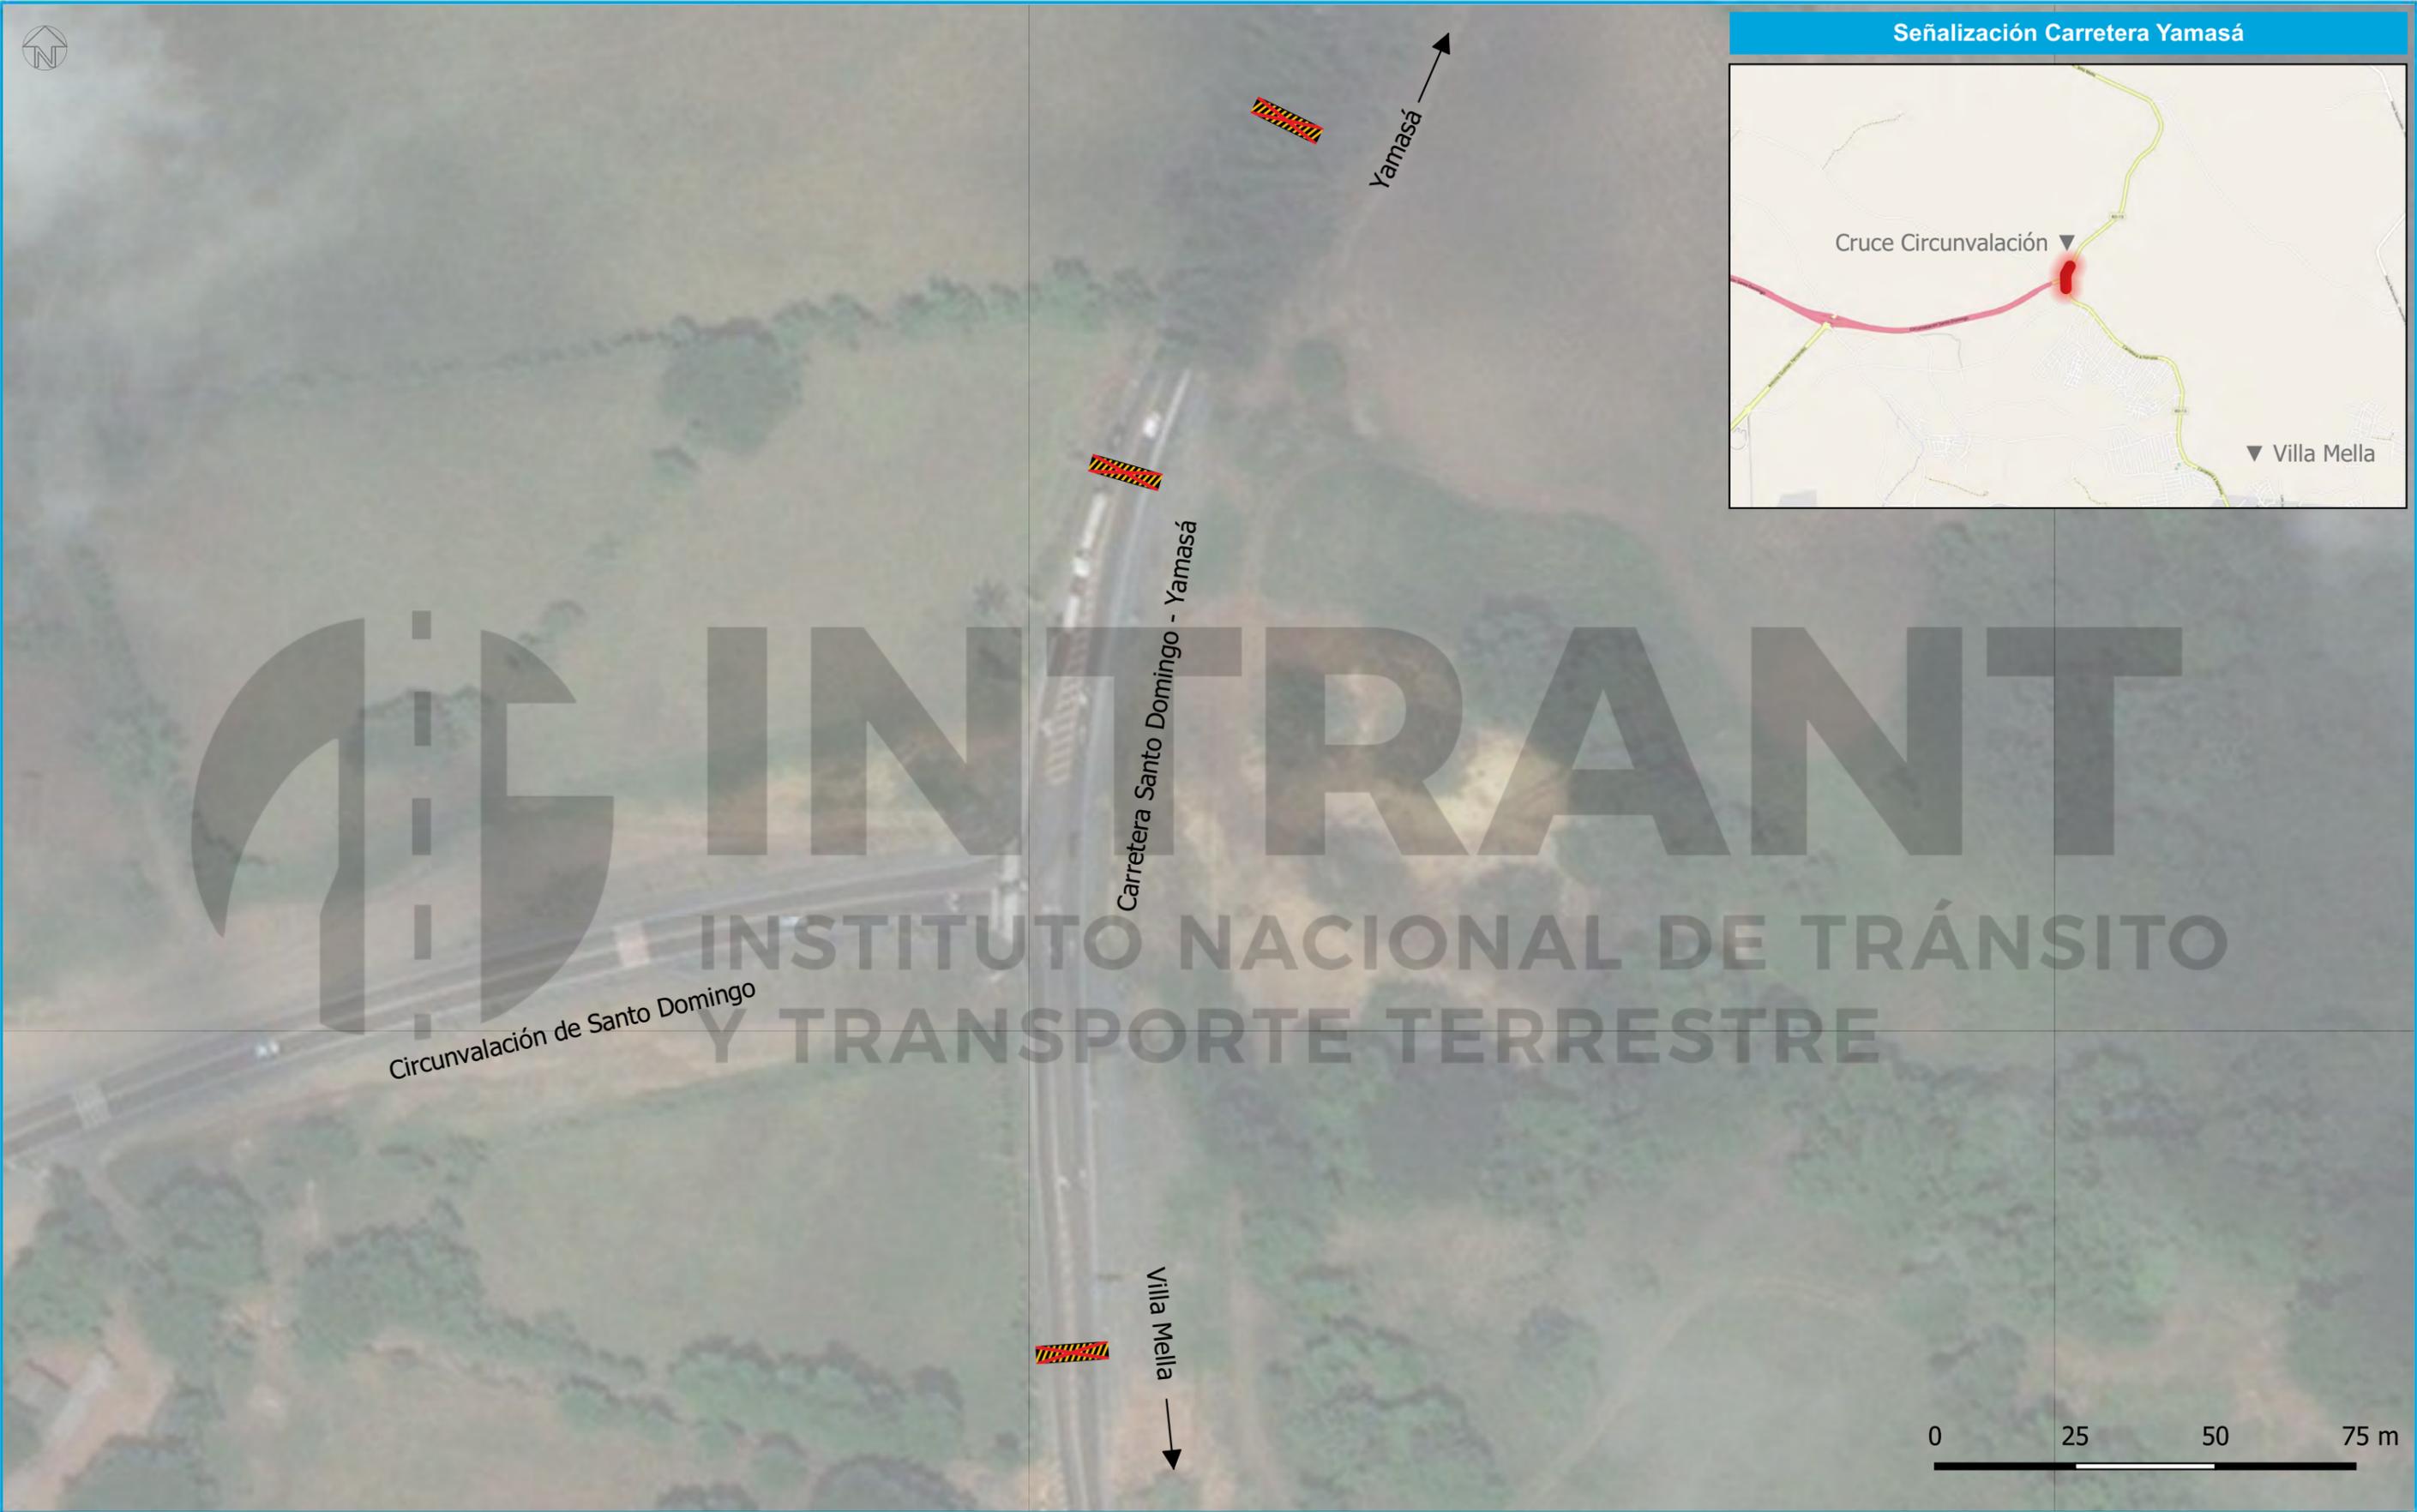
Señalización Carretera Yamasa
Circunvalación Santo Domingo

LEYENDA	
SIMBOLOS	DESCRIPCIÓN
	Lomo a eliminar

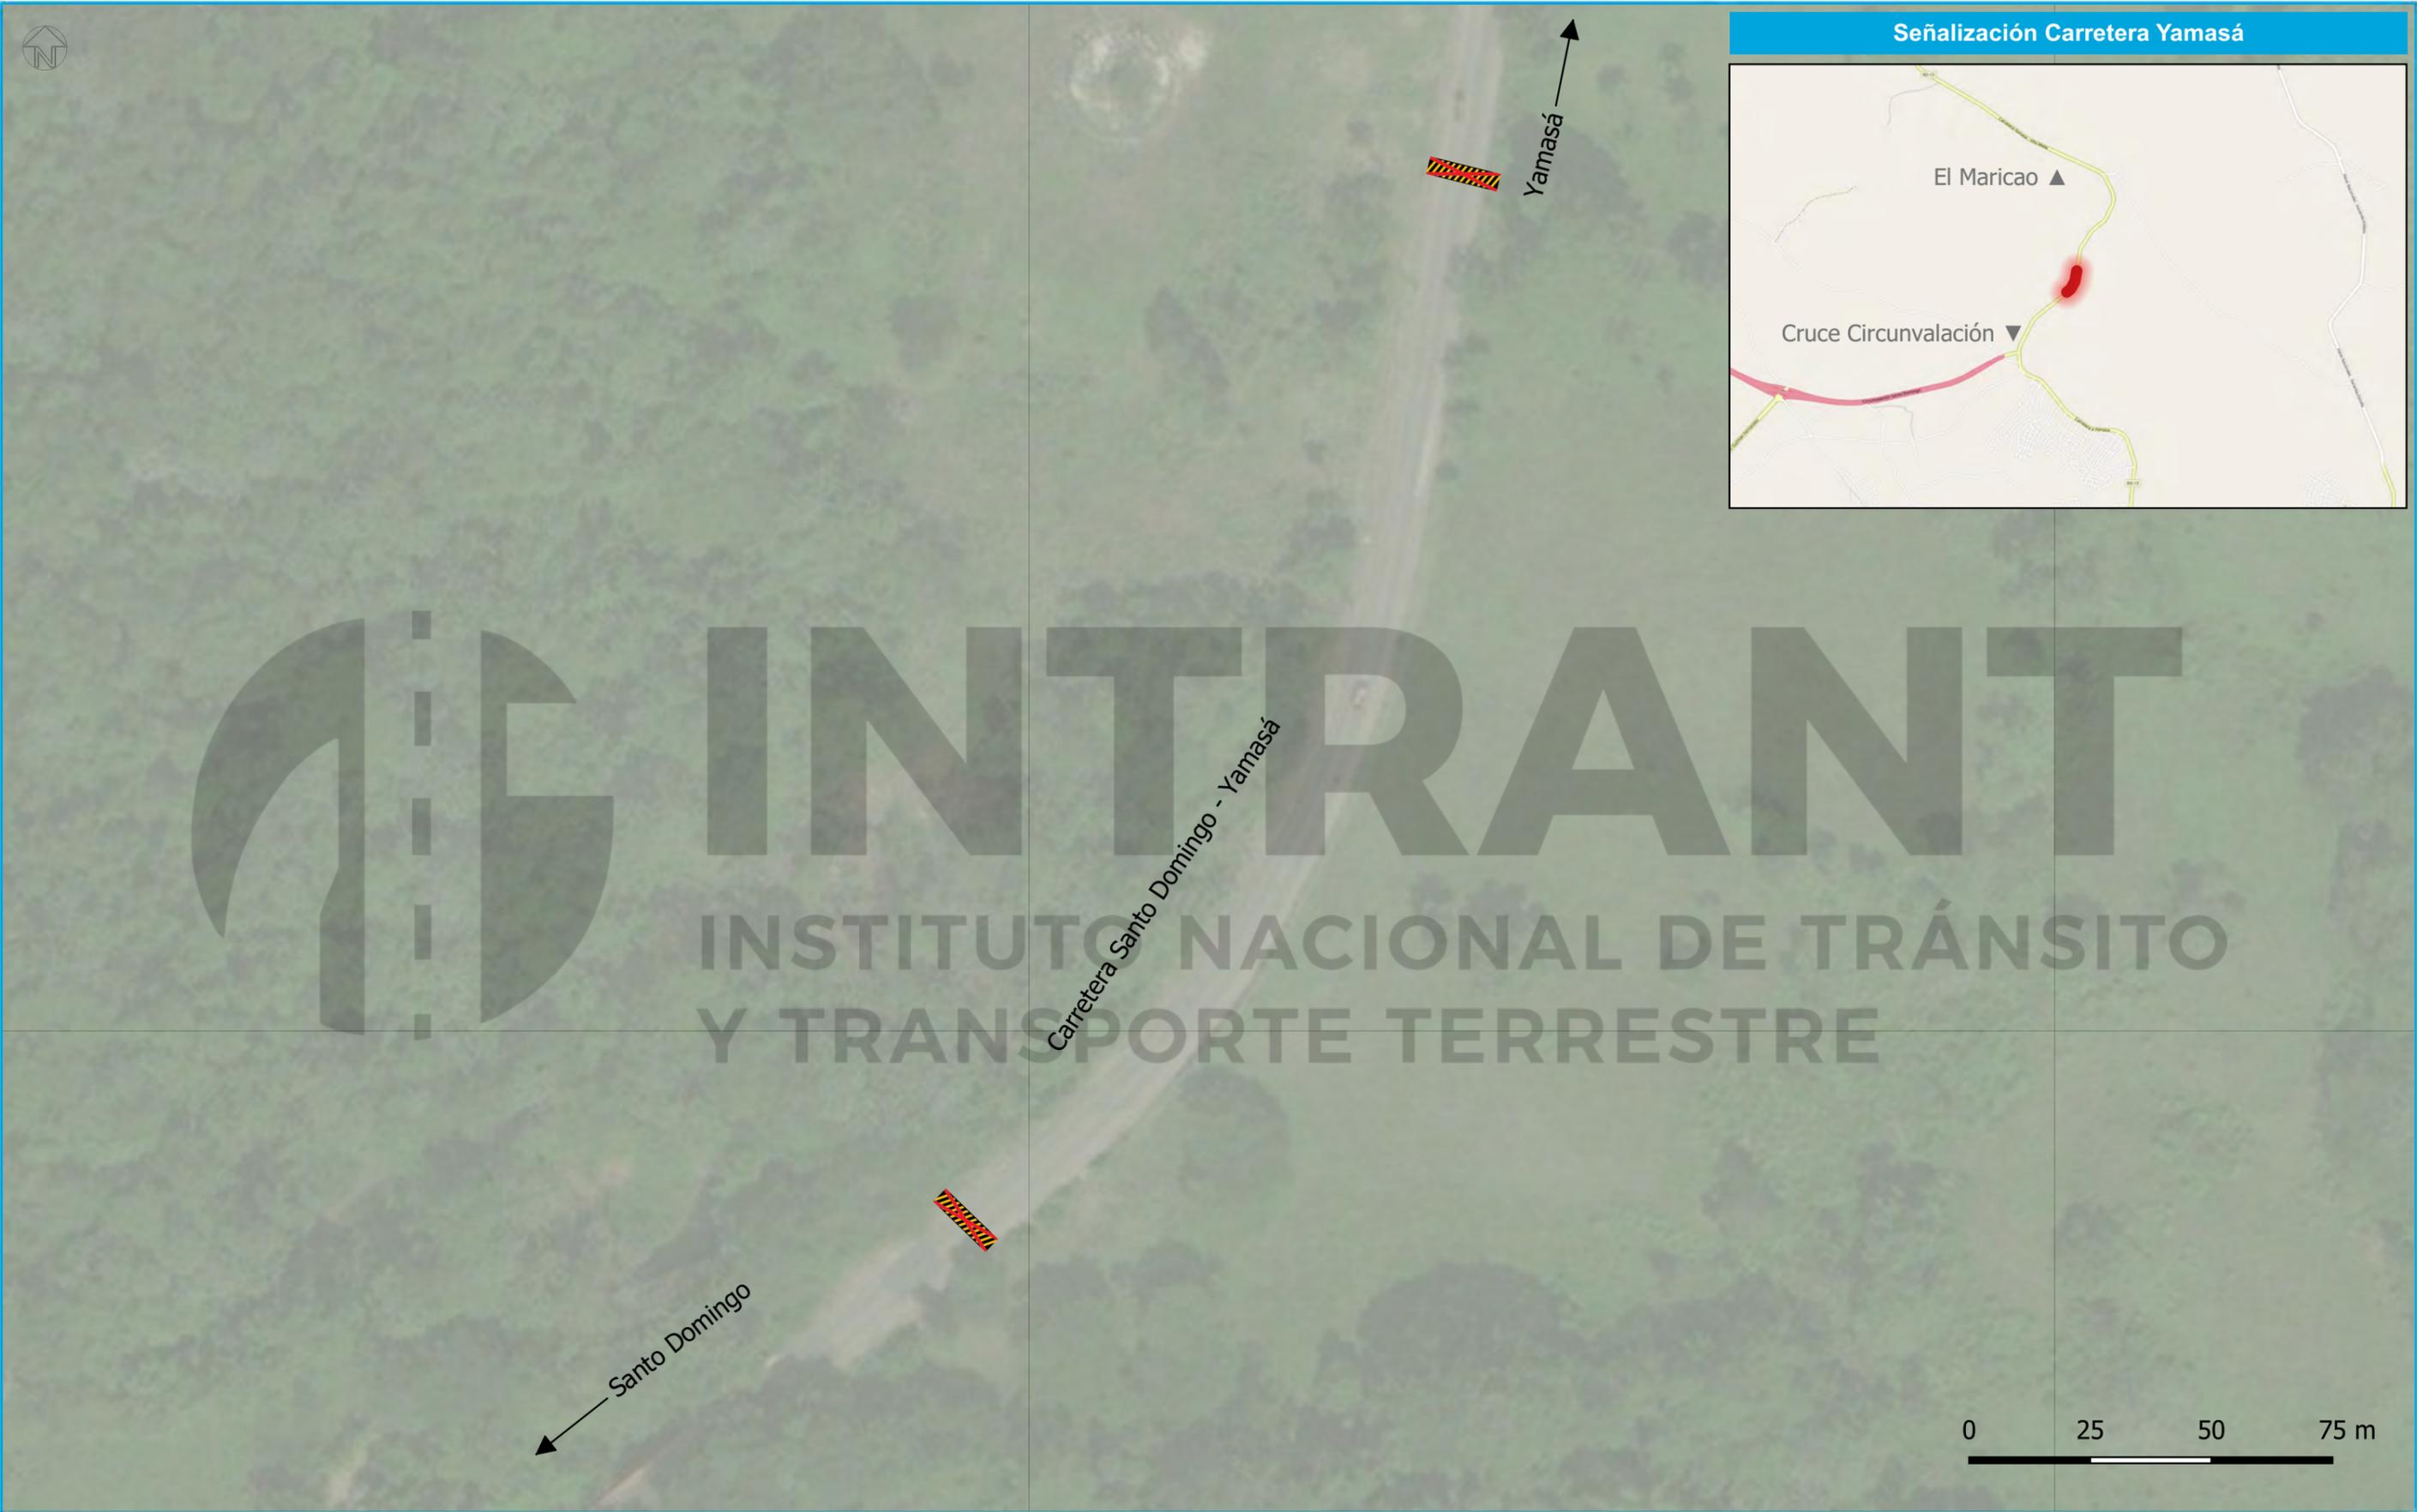
Señalización Carretera Yamasa
Próximo a La Rica

LEYENDA	
SIMBOLOS	DESCRIPCIÓN
	Lomo a eliminar

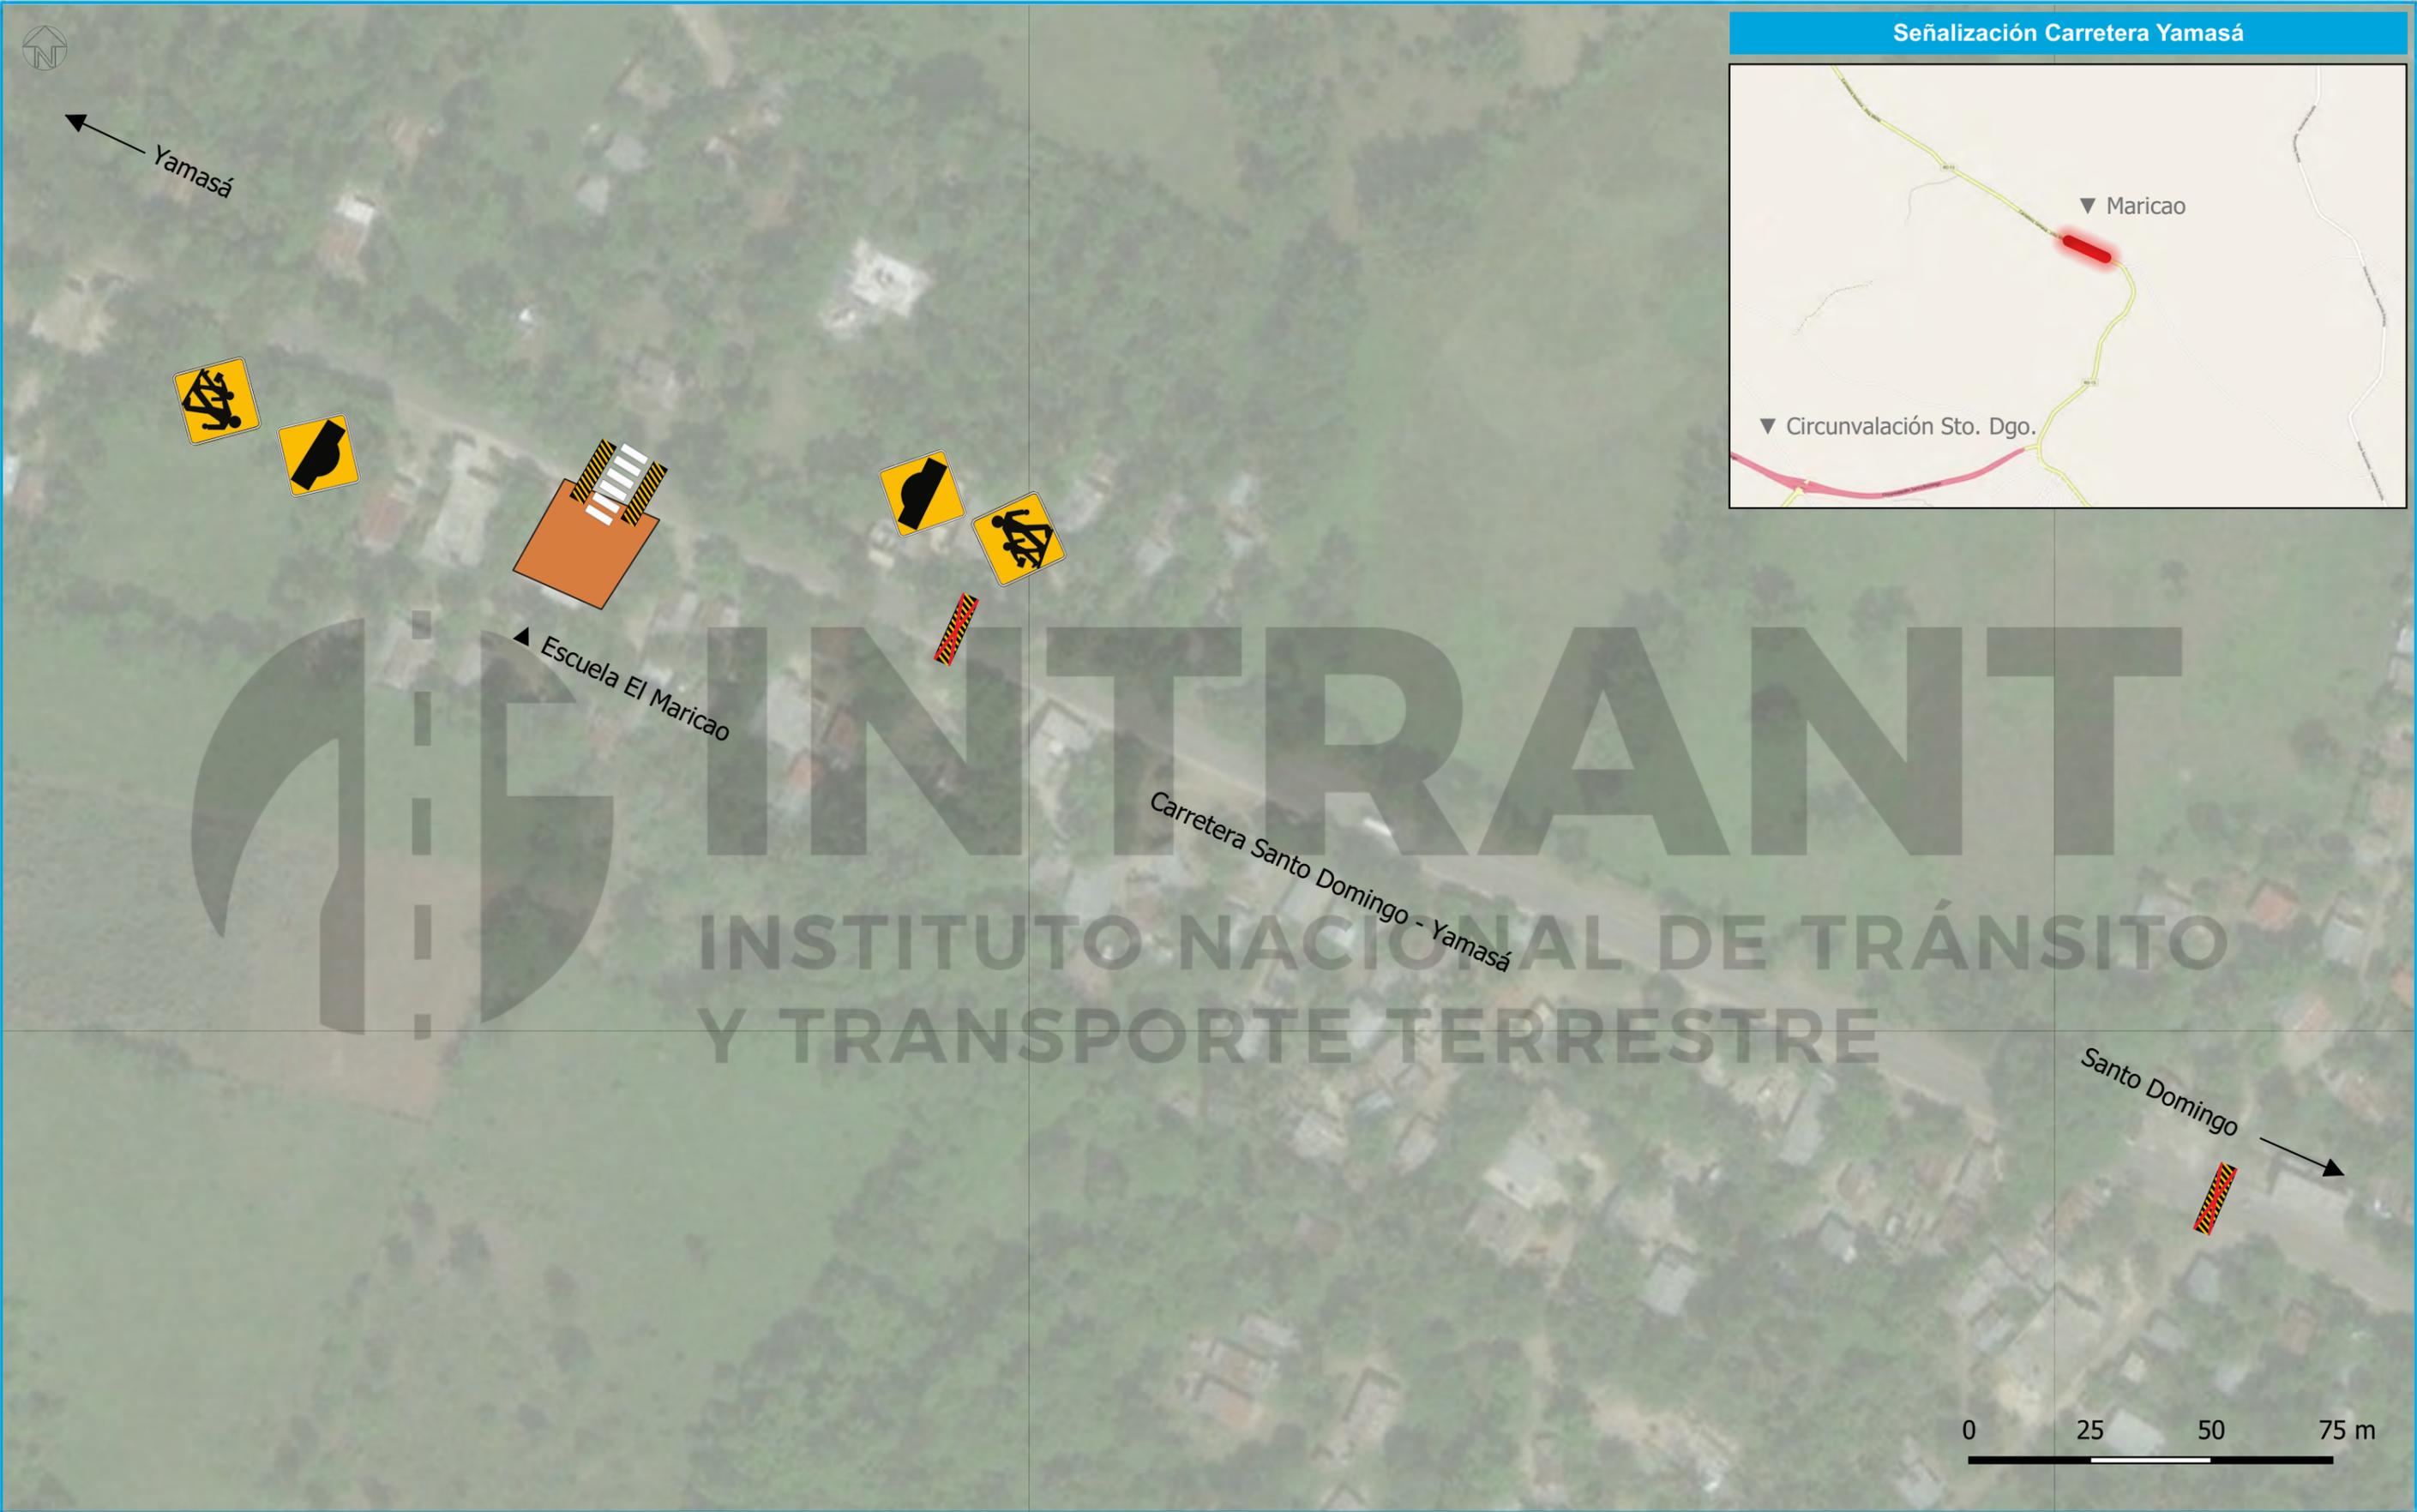
Señalización Carretera Yamasá
Escuela el Maricao, próximo a Mata Gorda

LEYENDA	
SÍMBOLOS	DESCRIPCIÓN
	Lomo a eliminar
	Lomo Propuesto
	Terreno escuela

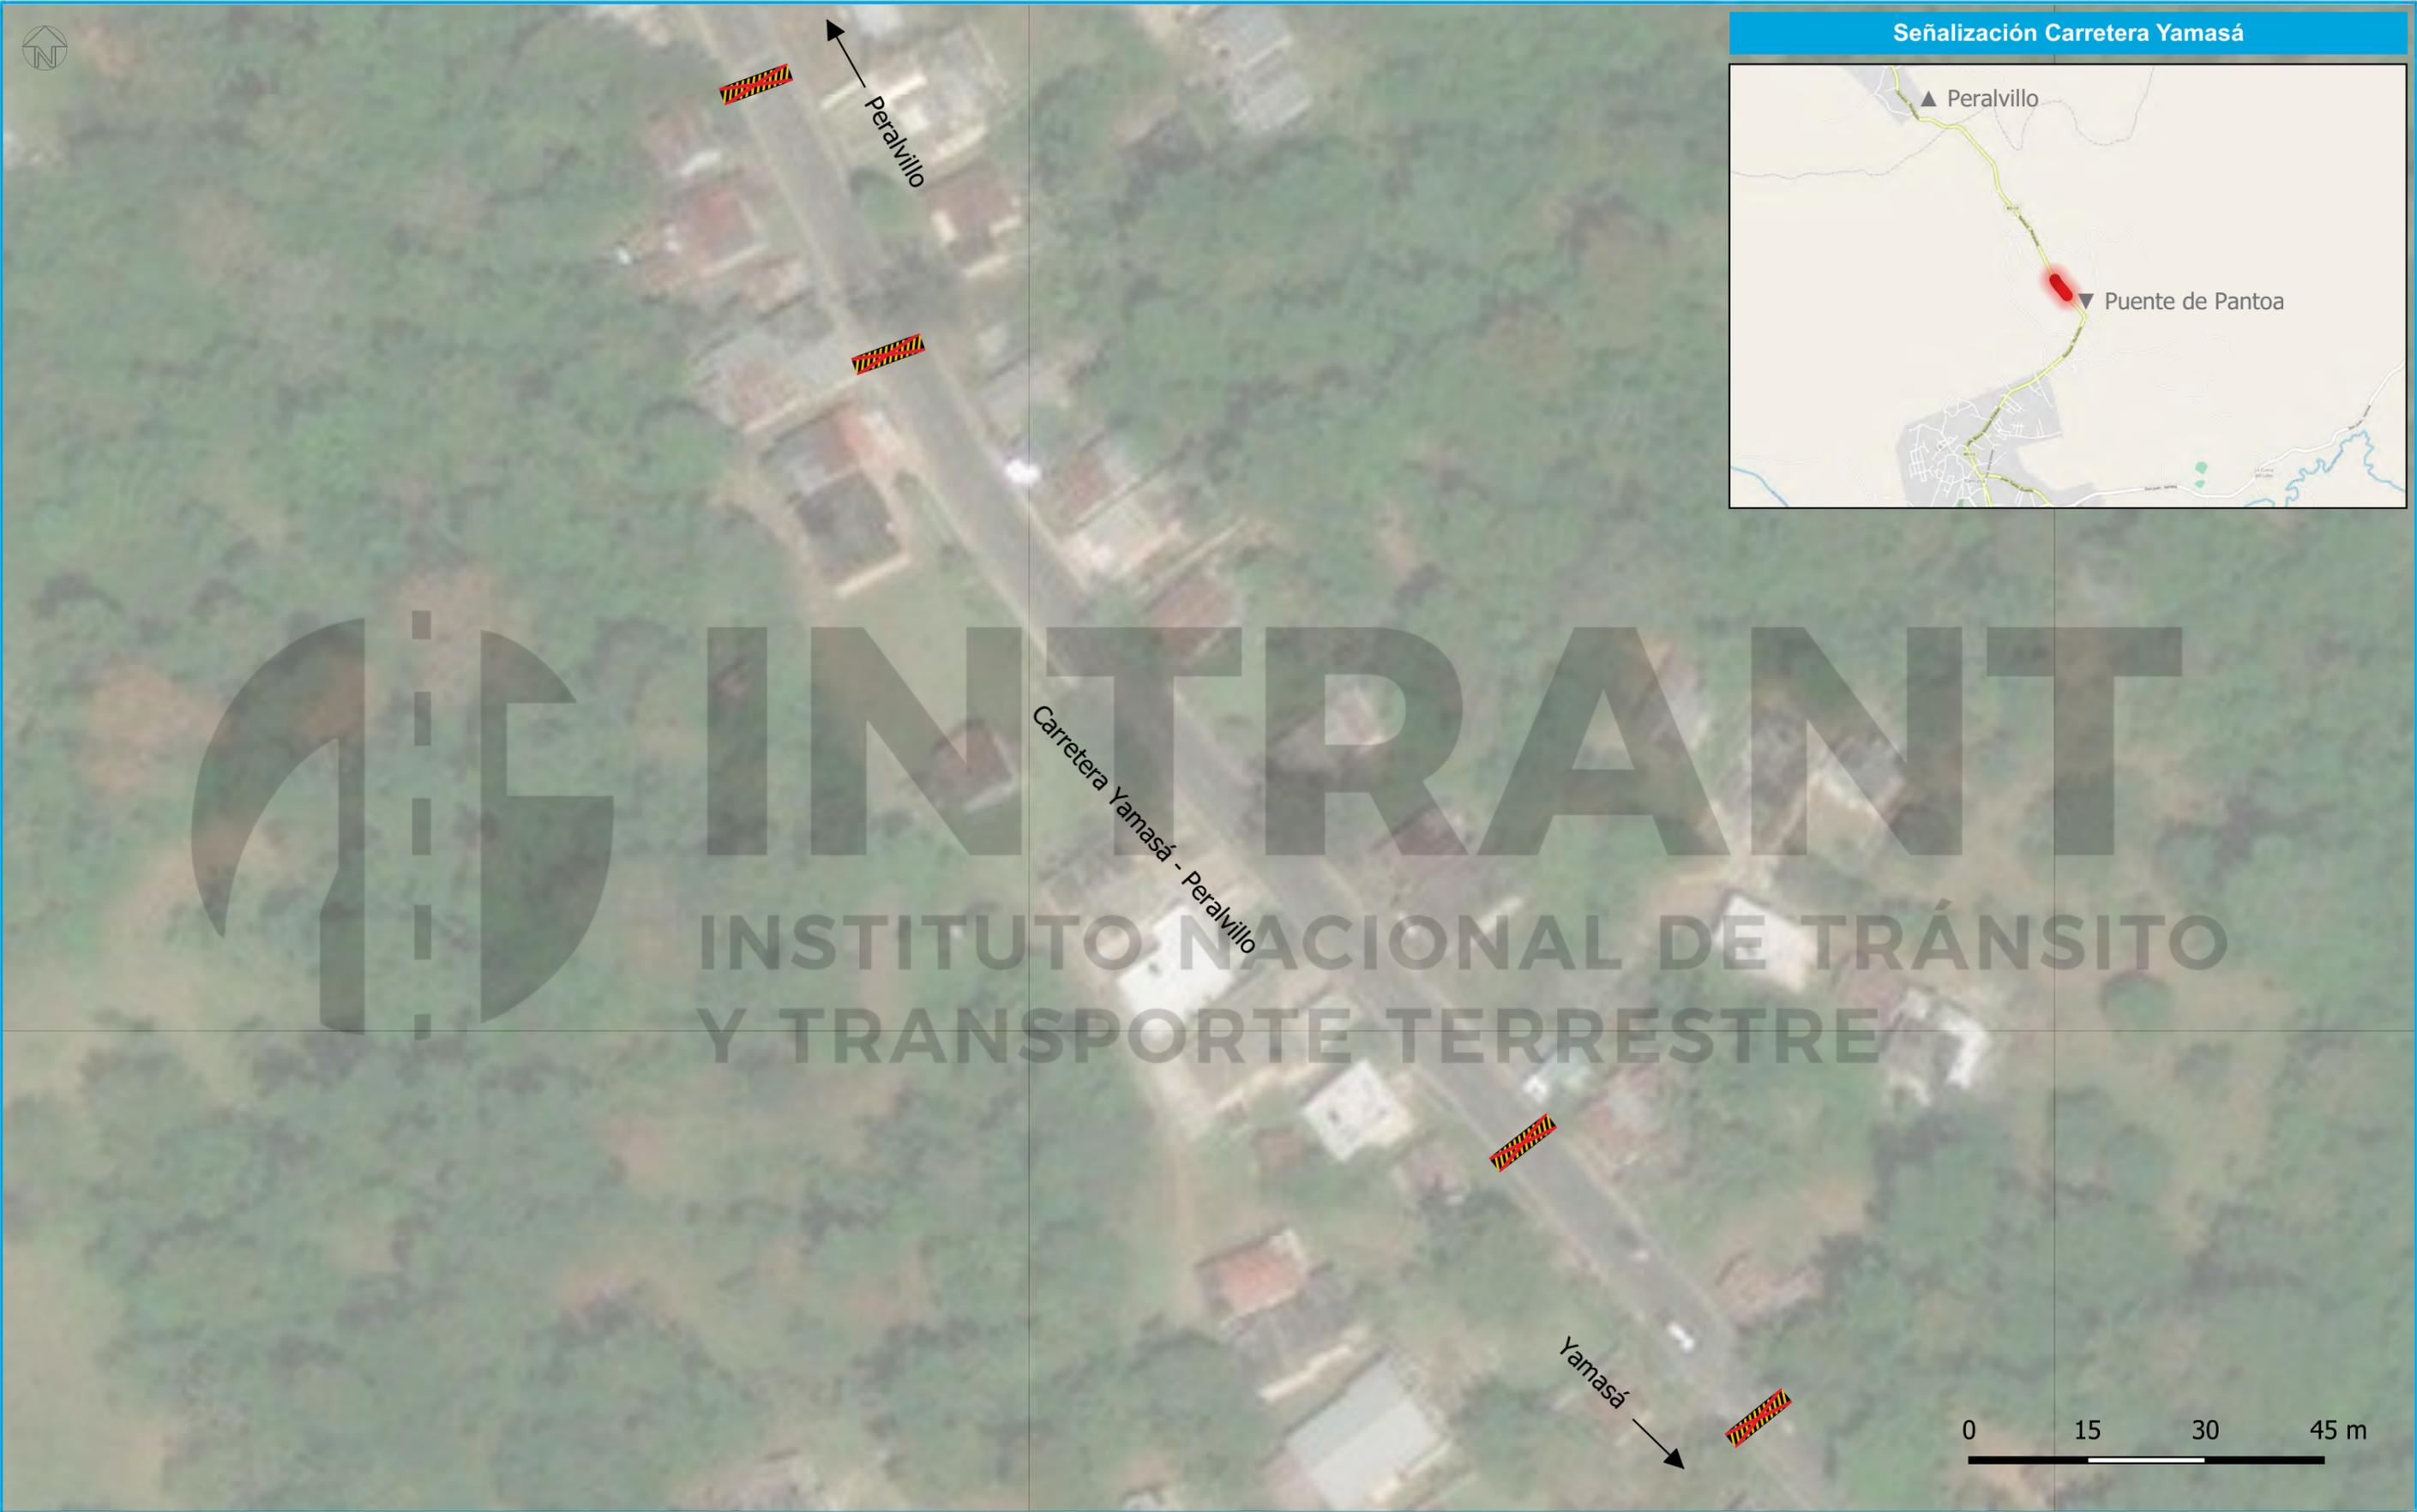
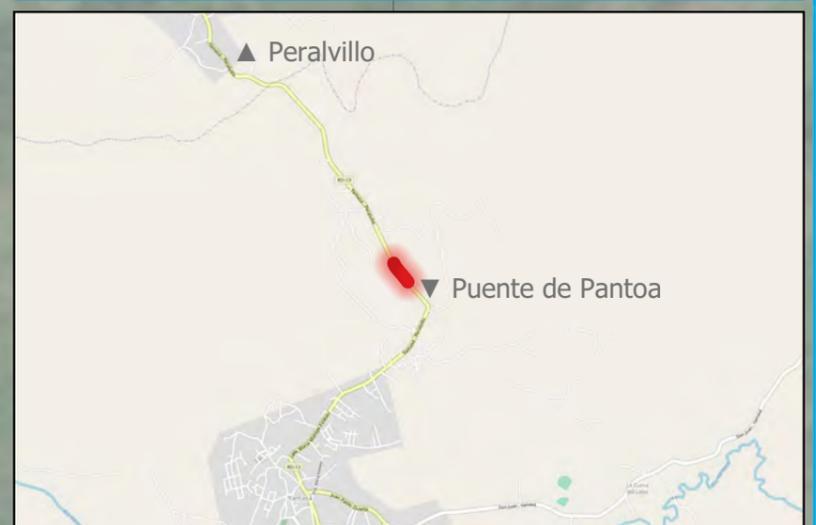
Señalización Carretera Yamasa
Próximo a Puente de Pantoa

Lomo a eliminar

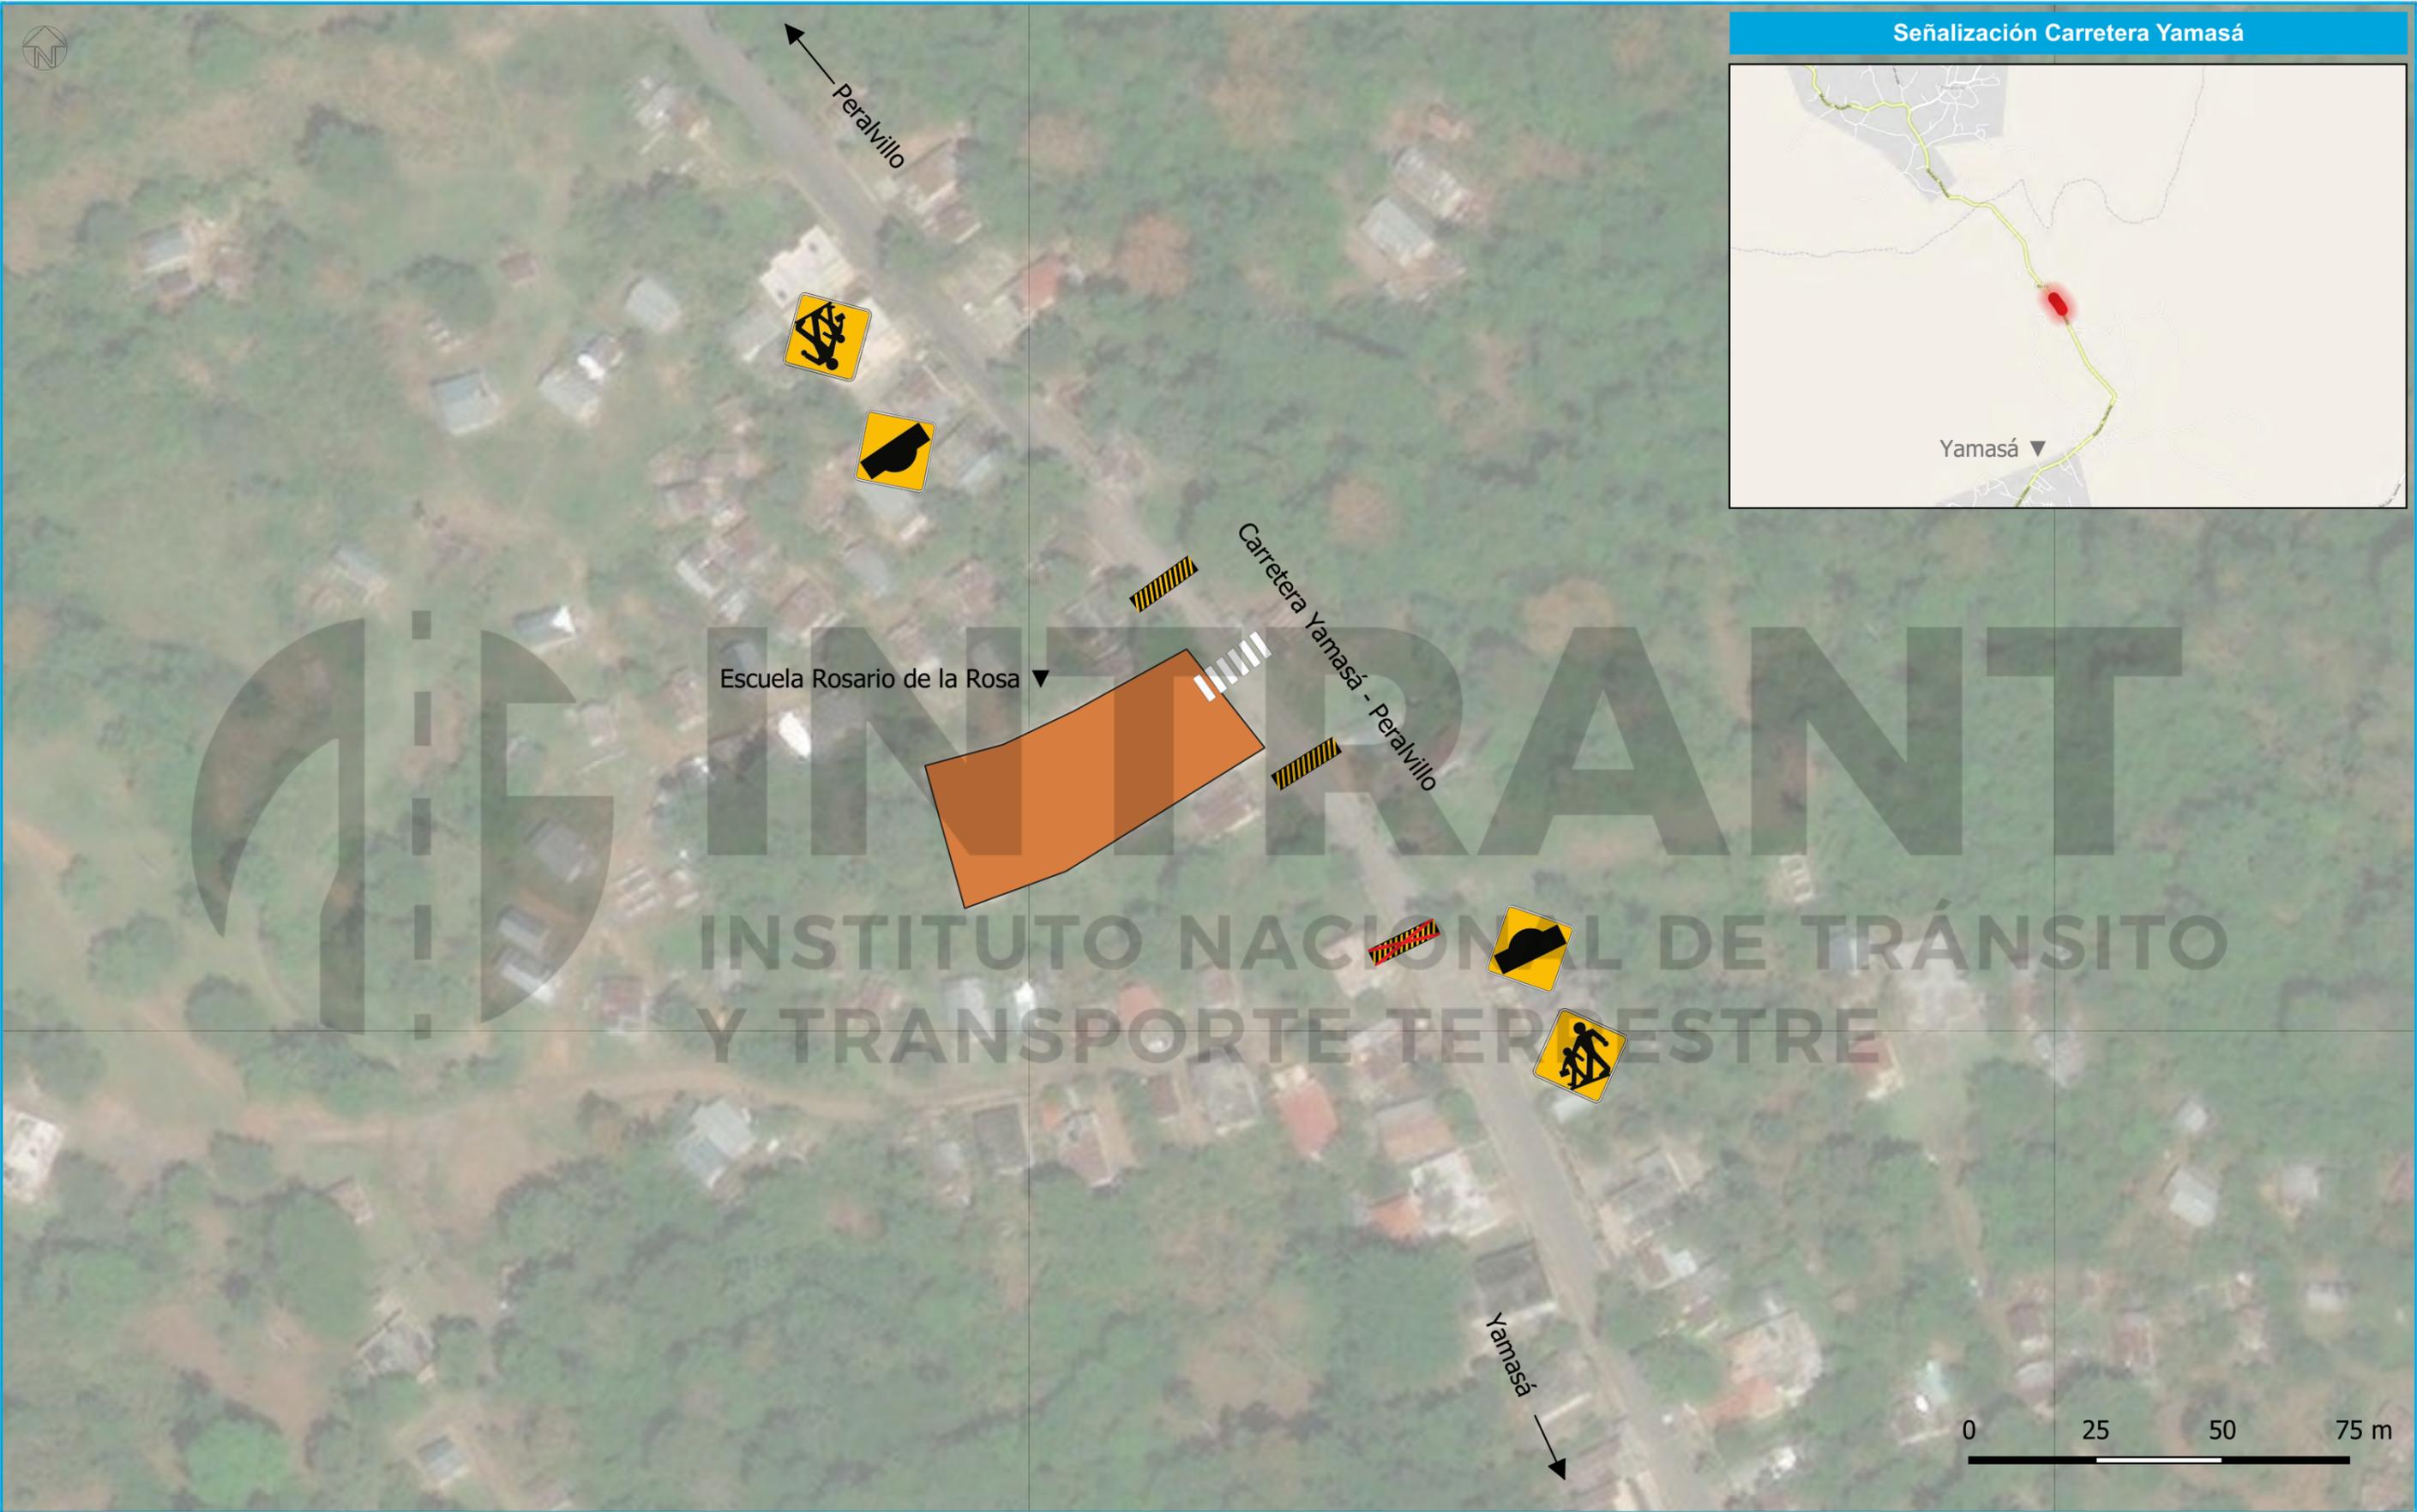
Señalización Carretera Yamasa
Escuela Rosario de la Rosa

LEYENDA	
SIMBOLOS	DESCRIPCIÓN
	Lomo a eliminar
	Lomo Propuesto
	Terreno escuela
